Asbestinventarisatetest

Paalseweg 58, 3980 Tessenderlo

Attestnummer : 20230607-000381.000

Uitgegeven op : 07.06.2023

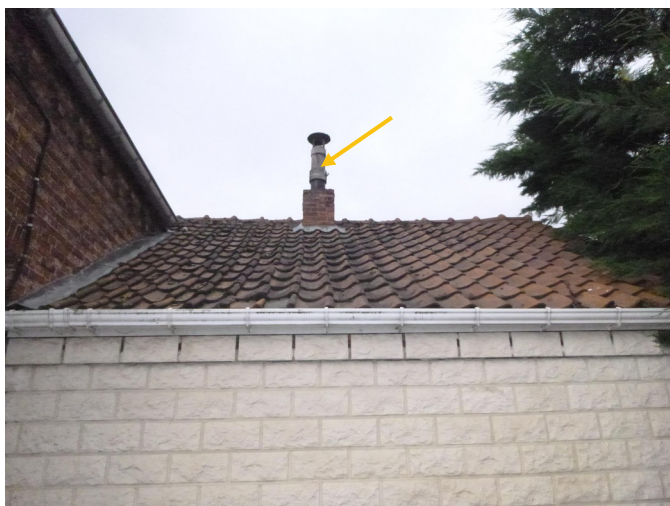
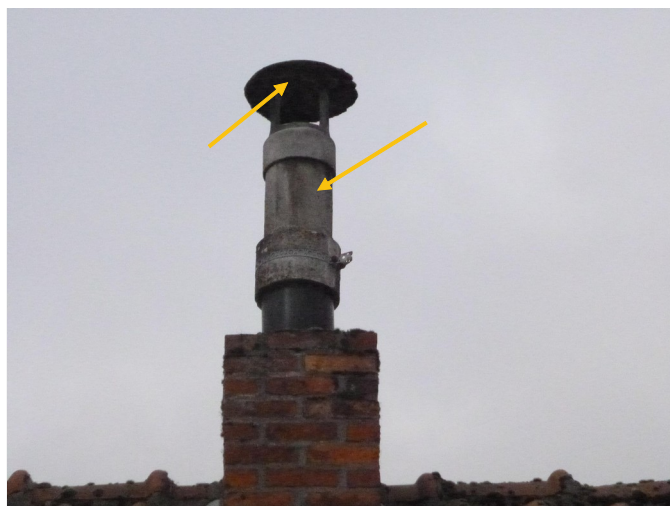
Conclusie

Actie

Het asbestmateriaal valt onder de mijlpaal van 2040.

Verwijderen

Eindbeoordeling materiaalrisico	Verhoogd materiaalrisico en/of verhoogde kans op vezelvrijgave
---------------------------------	----------------------------------------------------------------

Gebondenheid	Categorie 1: hechtgebonden in oorsprong
Asbestsoort (vezeltype)	Crocidoliet aanwezig
Asbestconcentratie	Laag (< 50%)
Afschermingsgraad van het gehele materiaal	Geheel of deels (ook) vrij aan de binnenlucht
Toestand van het materiaal	Licht beschadigd, licht verweerd. Intact materiaal type Pical – asbestboard of categorie III 'gebondenheid'

Beschrijving	Afvoerbuis met afdekhoedje
Omgeving	Buiten
Primaire drager	HVAC infrastructuur en uitrusting
Asbestmateriaal	Verloren bekisting - Buis, koker
Bindmiddel van asbestmateriaal	Cement
Gebondenheid op basis van bindmiddel	Hecht
Hoeveelheid (lengte - omtrek - dikte - aantal)	<ul style="list-style-type: none">• 0,80 m - 65,00 cm - 1,00 cm - 1 stuk
Totaal volume	0,005 m ³
Eenvoudig bereikbaar	Ja
Bevestigingswijze	<ul style="list-style-type: none">• Geklemd

Identificatiemethode	Vaststelling zonder monstername
Destructieve handeling voor identificatie	Nee
Opmerking	Het betreft de afvoerbuis (rookgasavroer) inclusief afdekhoedje.

- Zorg voor een veilig beheer. Vermijd het beschadigen van het asbestmateriaal. Controleer de toestand jaarlijks op wijzigingen.

- Eenvoudige handelingen: mag via doe-het-zelf of door werknemer(s) met opleidingsattest eenvoudige handelingen
Deze hechtgebonden toepassing is te demonteren waarbij de kans op breuk nihil is.

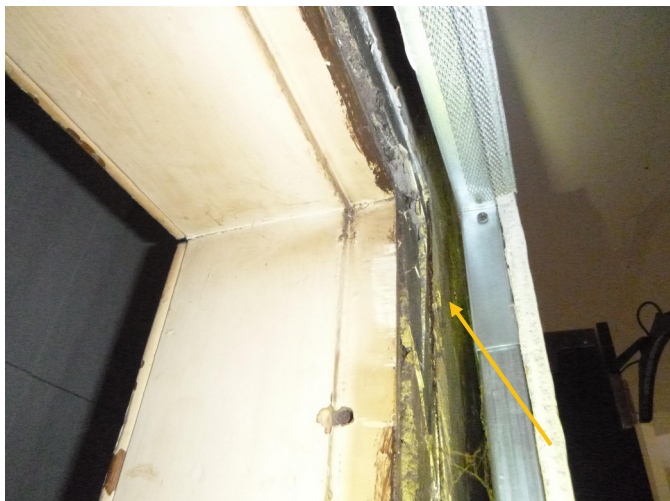
Fiche 2: Pleisterwerk binnenwanden achter afwerkingen

Advies

achter wandafwerkingen

Identificatiemethode	Redelijk vermoeden
Primaire drager	Binnenwand
(Asbest)materiaal	In-situ afwerkingslagen - Pleisterwerk (wand, plafond, ...)
Bindmiddel	Gips - kalk
Gebondenheid bindmiddel	Niet-hechtgebonden

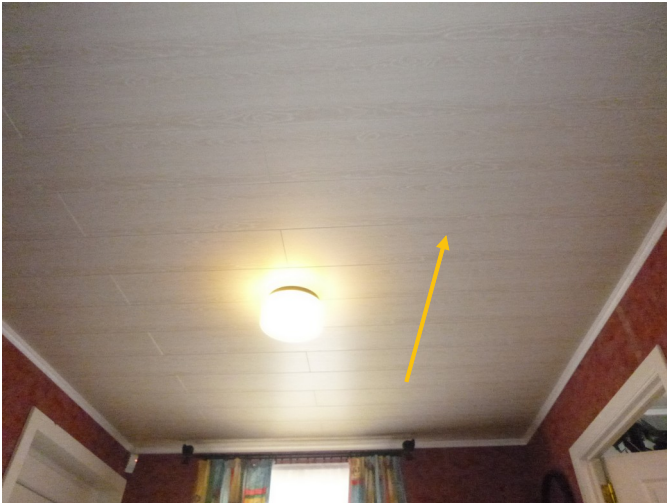
Advies

Plafonds achter afwerkingen

Identificatiemethode	Redelijk vermoeden
Primaire drager	Plafond
(Asbest)materiaal	In-situ afwerkingslagen - Pleisterwerk (wand, plafond, ...)
Bindmiddel	Gips - kalk
Gebondenheid bindmiddel	Niet-hechtgebonden

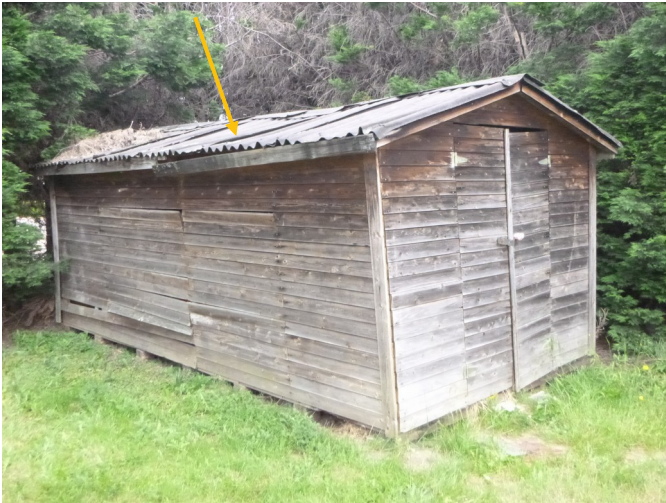
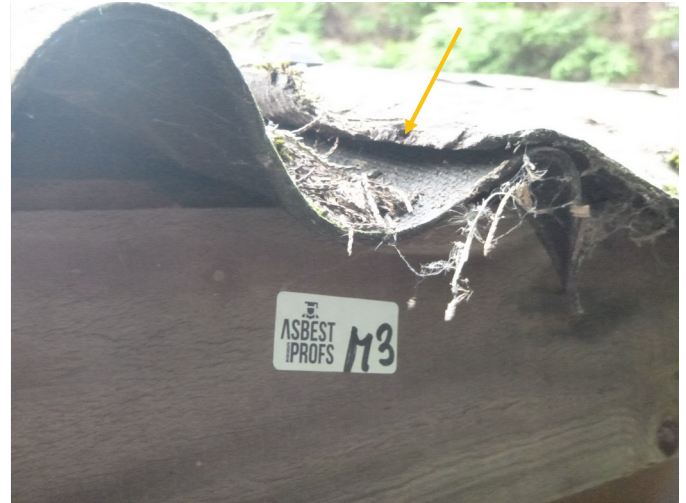
Fiche 4: Roofing tuinhuis

Geen asbest

#	Type	Referentie	Resultaat
4.1	Puntmonster	M3	Geen asbest

Beschrijving	Roofing tuinhuis
Omgeving	Buiten
Primaire drager	Schuin dak
Bindmiddel van materiaal	Bitumen (roofing, teer, asfalt)

Gebondenheid op basis van bindmiddel	Hecht
Hoeveelheid (oppervlakte - aantal)	• 13,00 m ² - 1 stuk
Totale oppervlakte	13,00 m ²
Identificatiemethode	Vaststelling met monstername
Destructieve handeling voor identificatie	Nee
Opmerking	Van deze roofing ligt nog afvalmateriaal onder het afdak in de tuin.

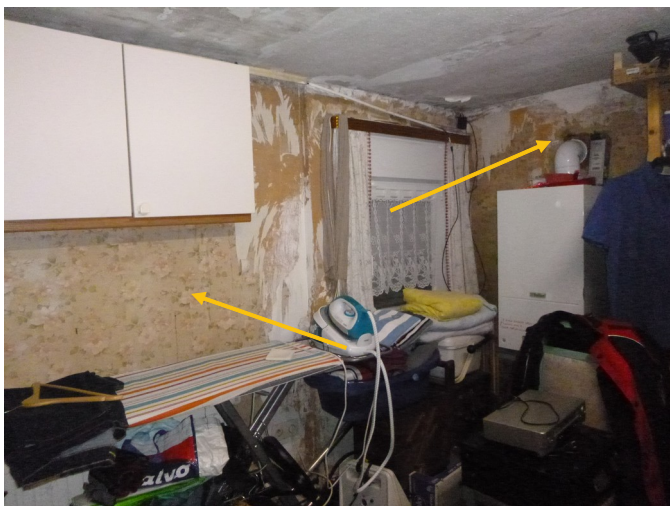
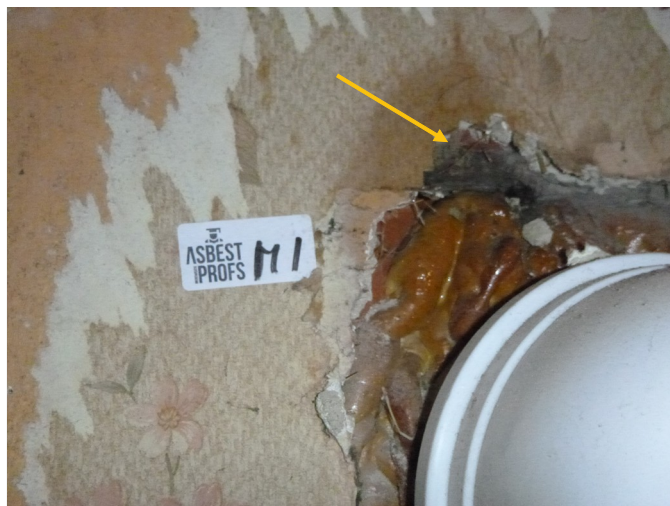
Fiche 5: Pleisterwerk binnenwanden

Geen asbest

#	Type	Referentie	Resultaat
5.1	Mengmonster	M1	Geen asbest

Beschrijving	Pleisterwerk binnenwanden
Omgeving	Binnen
Primaire drager	Binnenwand

Bindmiddel van materiaal	Gips - kalk
Gebondenheid op basis van bindmiddel	Niet-hechtgebonden
Hoeveelheid (oppervlakte - dikte - aantal)	• 190,00 m ² - 1,00 cm - 1 stuk
Totaal volume	1,90 m ³
Identificatiemethode	Vaststelling met monstername
Destructieve handeling voor identificatie	Nee
Opmerking	Ter plaatse van de hal/inkom is geen pleisterwerk van de wanden waargenomen.

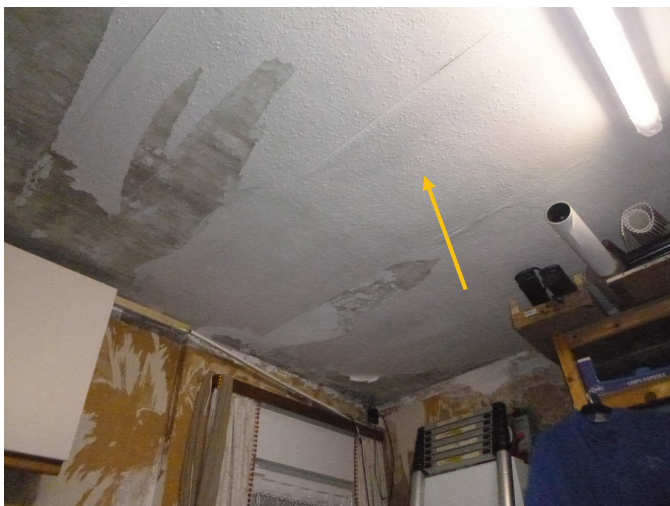
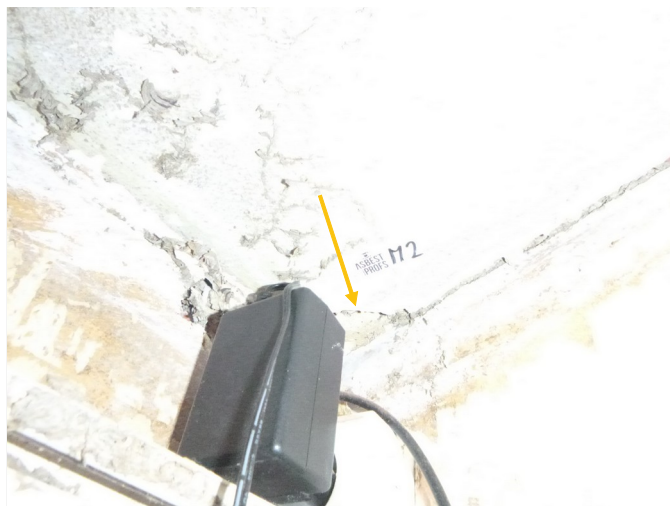
Fiche 6: Pleisterwerk plafond

Geen asbest

#	Type	Referentie	Resultaat
6.1	Mengmonster	M2	Geen asbest

Beschrijving	Pleisterwerk plafond
Omgeving	Binnen
Primaire drager	Plafond
Bindmiddel van materiaal	Gips - kalk

Gebondenheid op basis van bindmiddel	Niet-hechtgebonden
Hoeveelheid (oppervlakte - dikte - aantal)	• 16,00 m ² - 1,00 cm - 1 stuk
Totaal volume	0,16 m ³
Identificatiemethode	Vaststelling met monstername
Destructieve handeling voor identificatie	Nee
Opmerking	Ter plaatse van de hal/inkom en badkamer/keuken is geen pleisterwerk aan het plafond waargenomen.

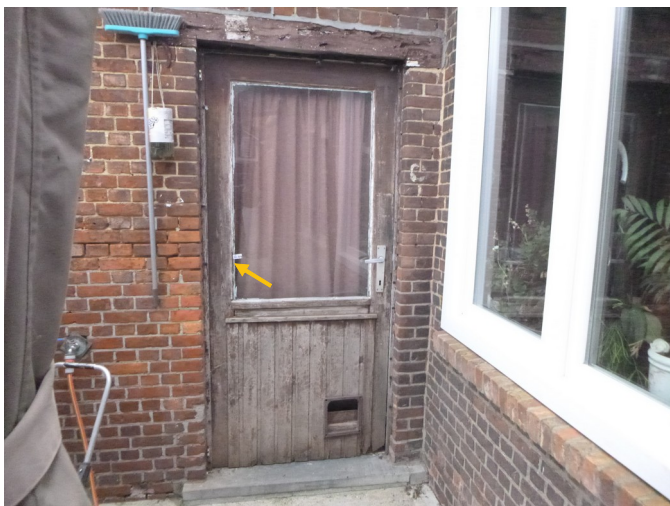
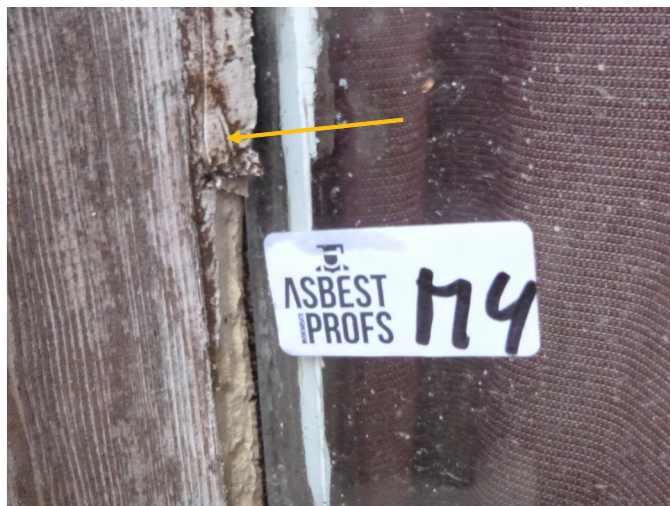
Fiche 7: Mastiek deur

Geen asbest

#	Type	Referentie	Resultaat
7.1	Puntmonster	M4	Geen asbest

Beschrijving	Mastiek deur
Omgeving	Buiten
Primaire drager	Wandopening verticaal (raam, deur, ...)
Bindmiddel van materiaal	Kitten, mastiek, pasta

Gebondenheid op basis van bindmiddel	Hecht
Hoeveelheid (gewicht - aantal)	• 4,00 kg - 1 stuk
Totaal gewicht	4,00 kg
Identificatiemethode	Vaststelling met monstername
Destructieve handeling voor identificatie	Nee
Opmerking	Het betreft ca. 4m1

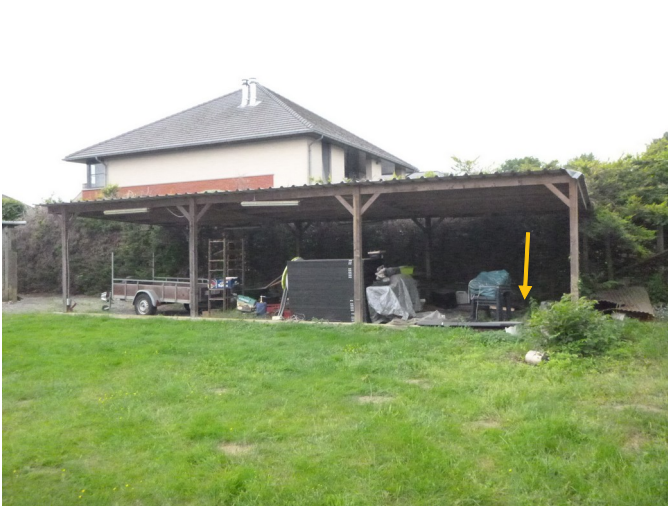
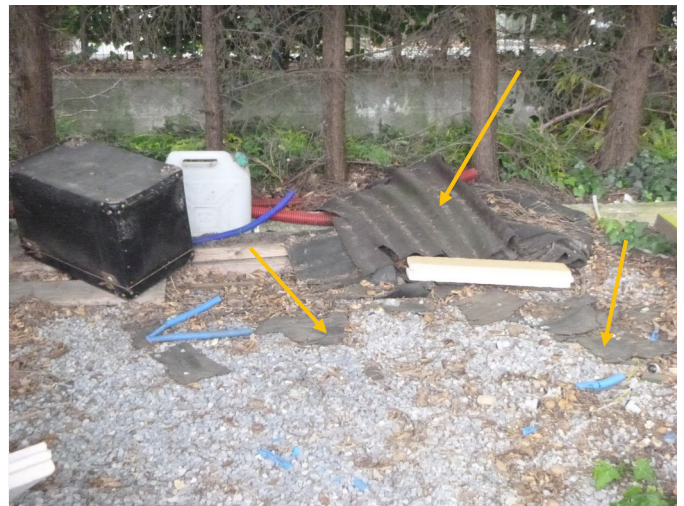
Afvalstof, geen asbest

Beschrijving	restanten roofing
Type afvalstof	Betreft resten (contaminatie) van verwerking of beschadiging
Type resten (contaminatie)	<ul style="list-style-type: none">Stukken, fragmenten (los, opliggend)
Materialen	<ul style="list-style-type: none">Geen (er is geen vermenging met ander materiaal)
Bron van de resten	Het betreft de roofing van het tuinhuis.
Omgeving	Buiten
Primaire drager	Gedemonteerd of buitengebruik gesteld materiaal

Gebondenheid resten	Hecht
Hoeveelheid (gewicht - aantal)	• 20,00 kg - 1 stuk
Totaal gewicht	20,00 kg
Identificatiemethode	Vaststelling zonder monstername
Opmerking	ca. 5m2 op het maaiveld onder het afdak
