Asbestinventarisatetest

Wielewaalstraat 21, 3530 Houthalen-Helchteren

Attestnummer : 20240319-000459.000

Uitgegeven op : 19.03.2024

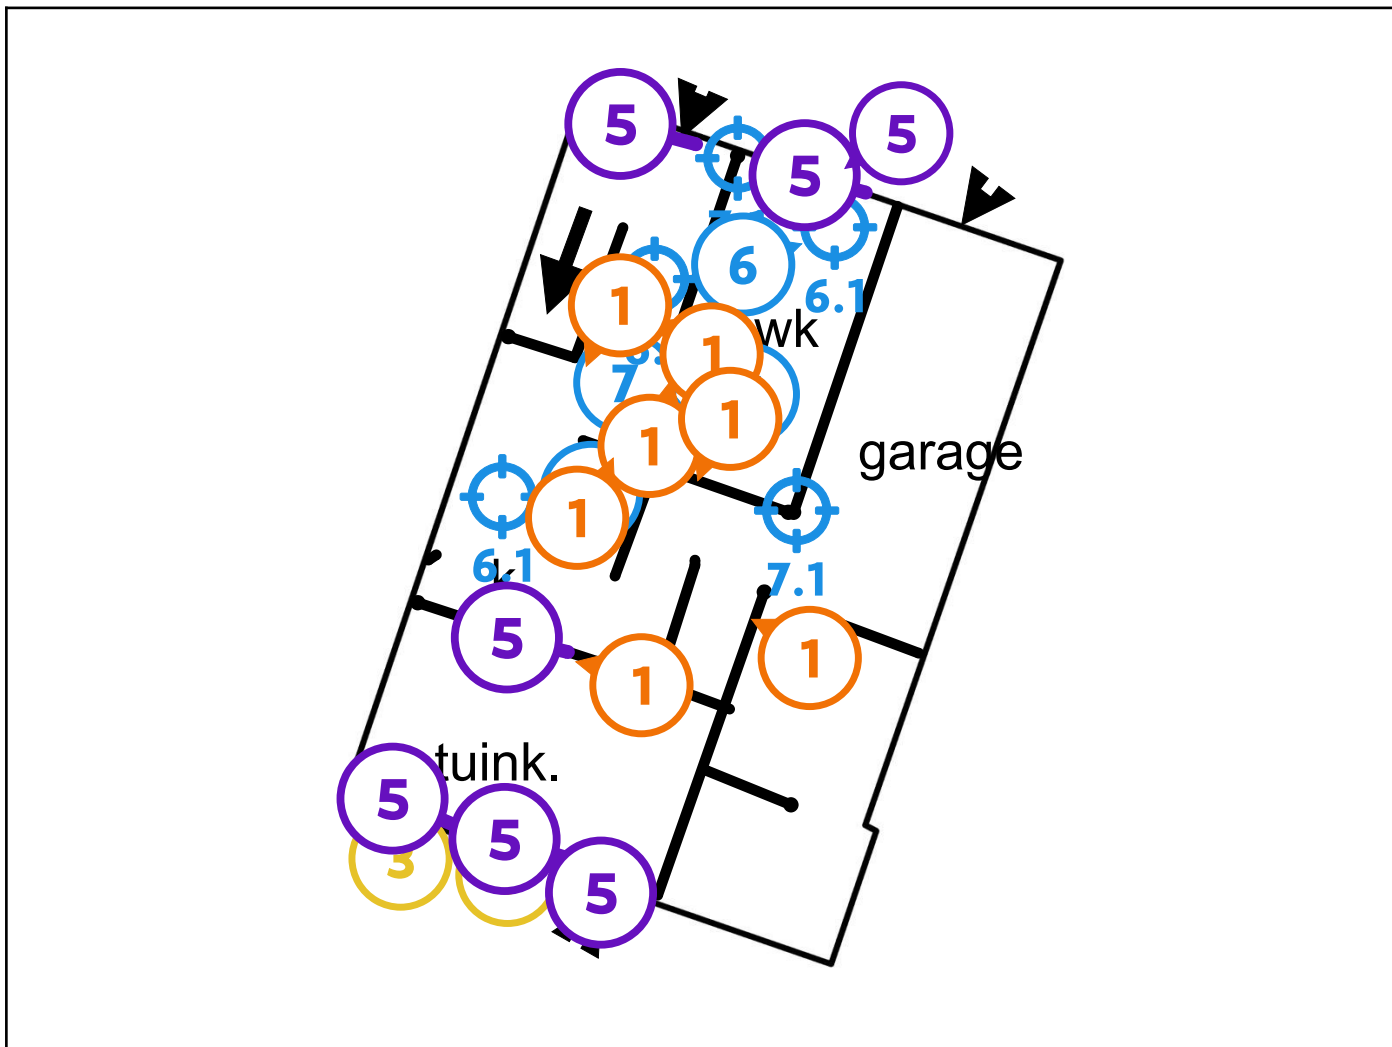
Plan 1.1: nv0

Beschrijving	Type	Actie
1. bakeliet schakelaars en stopcontacten	Asbestmateriaal	Verwijderen
3. 4 massal raamtabletten	Asbestmateriaal	Zorgvuldig beheren
5. siliconen ramen	Advies	-
6. pleister plafonds	Geen asbest	-
6.1 Code: r002392326	Mengmonster	-
7. pleister wand	Geen asbest	-
7.1 Code: r002392327	Mengmonster	-

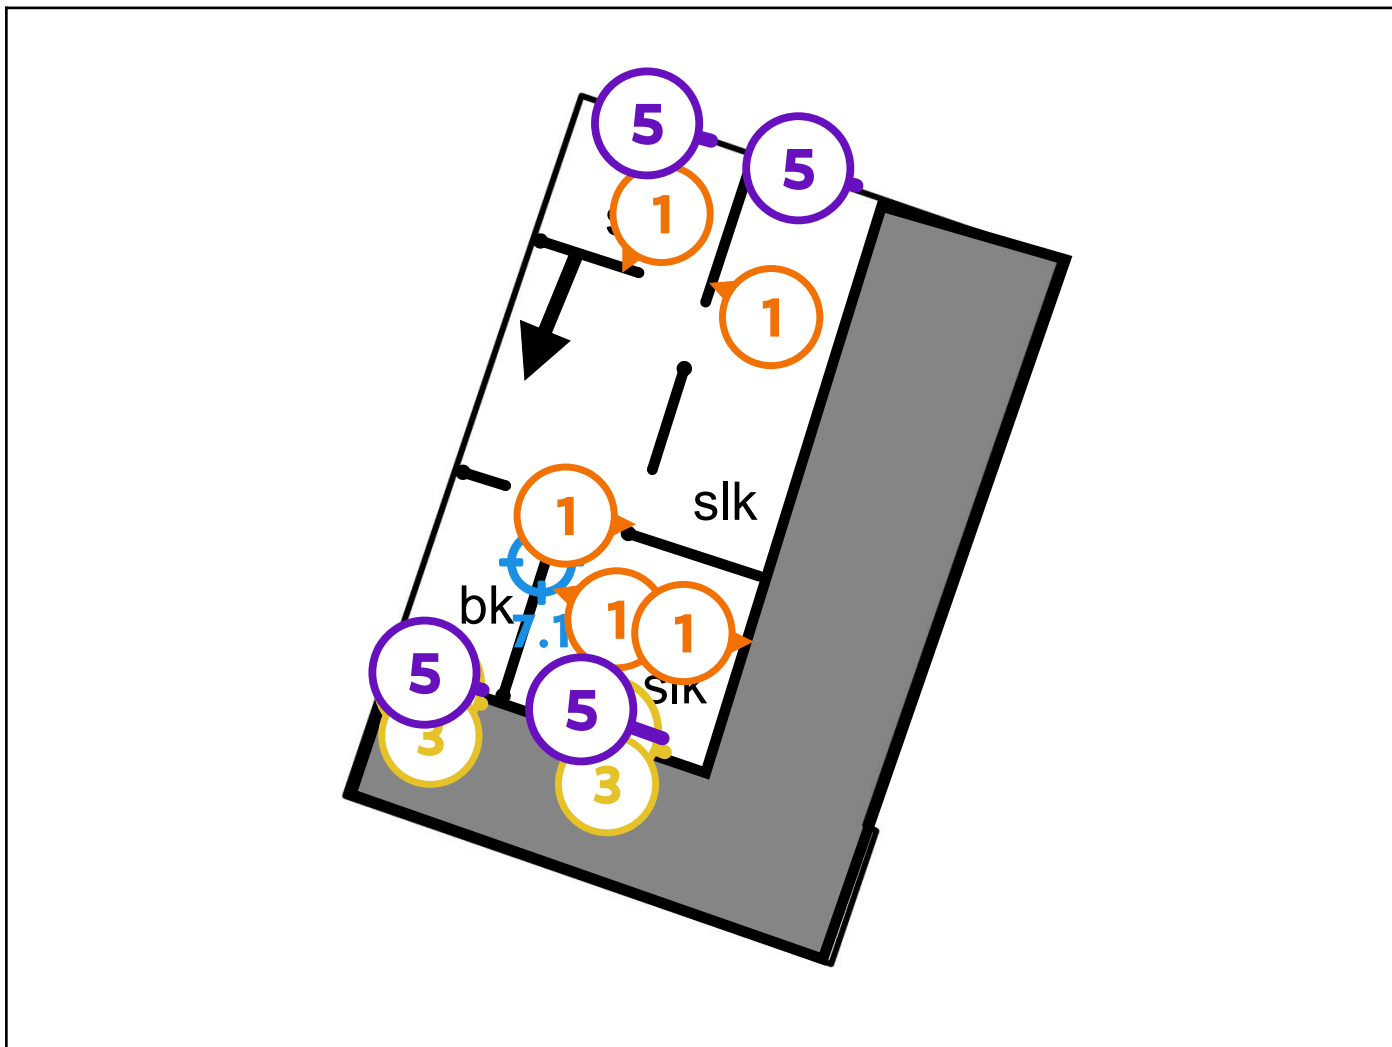
Plan 1.2: nv1

Beschrijving	Type	Actie
1. bakeliet schakelaars en stopcontacten	Asbestmateriaal	Verwijderen
3. 4 massal raamtabletten	Asbestmateriaal	Zorgvuldig beheren
5. siliconen ramen	Advies	-
7. pleister wand	Geen asbest	-
7.1 Code: r002392327	Mengmonster	-

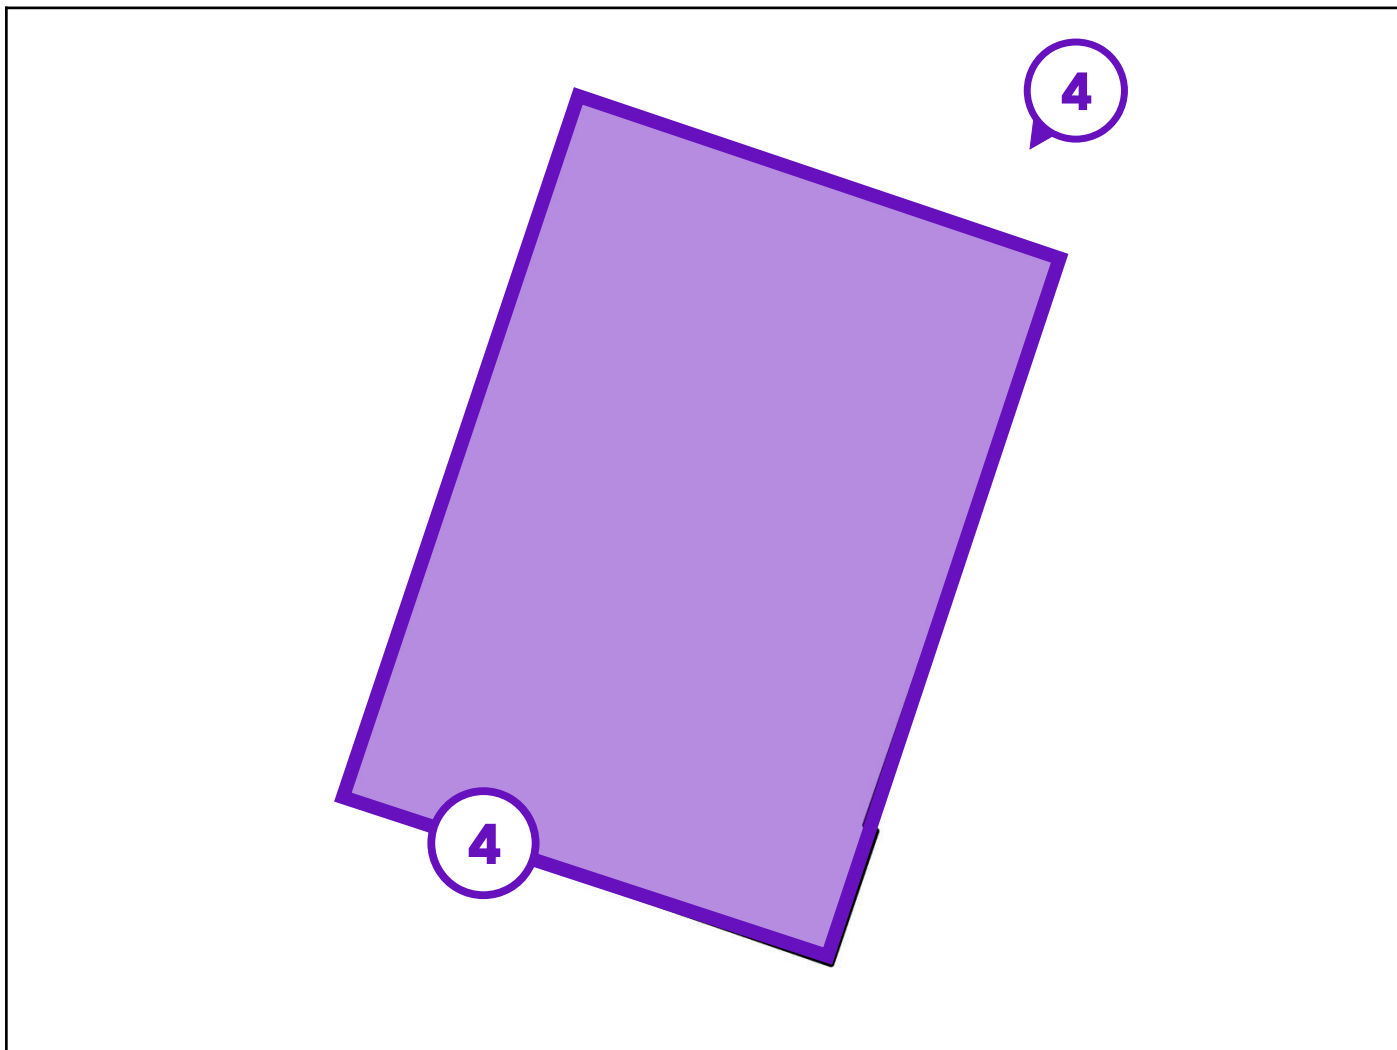
Plan 1.3: dakenplan

Beschrijving	Type	Actie
4. onderdak woning	Beperking	-

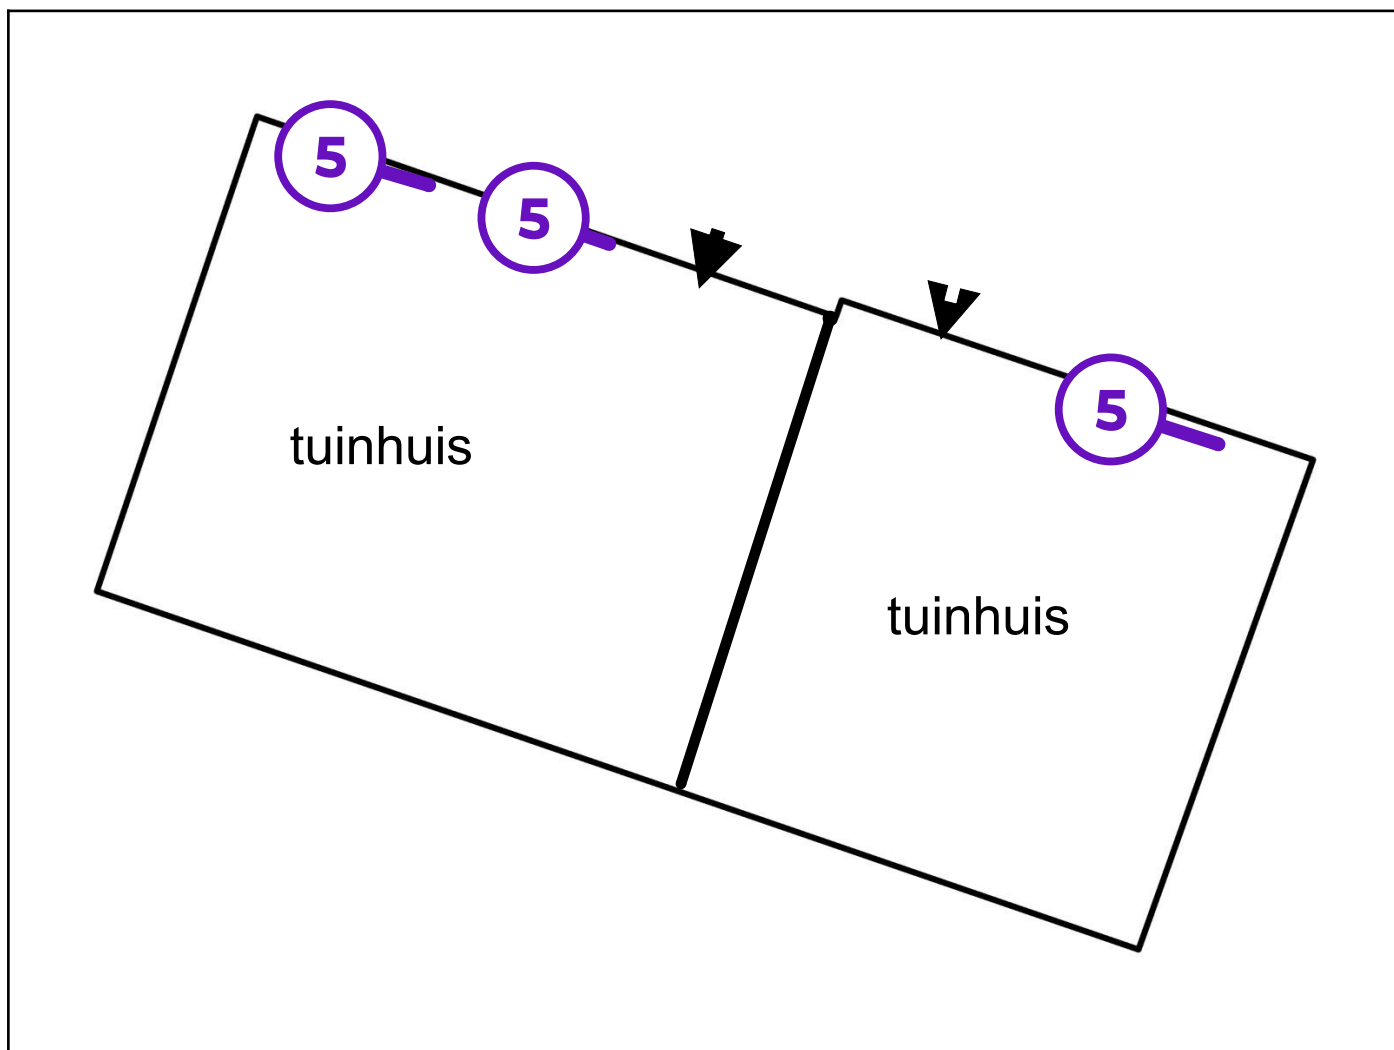
Plan 2.1: tuinhuis plan

Beschrijving	Type	Actie
5. siliconen ramen	Advies	-

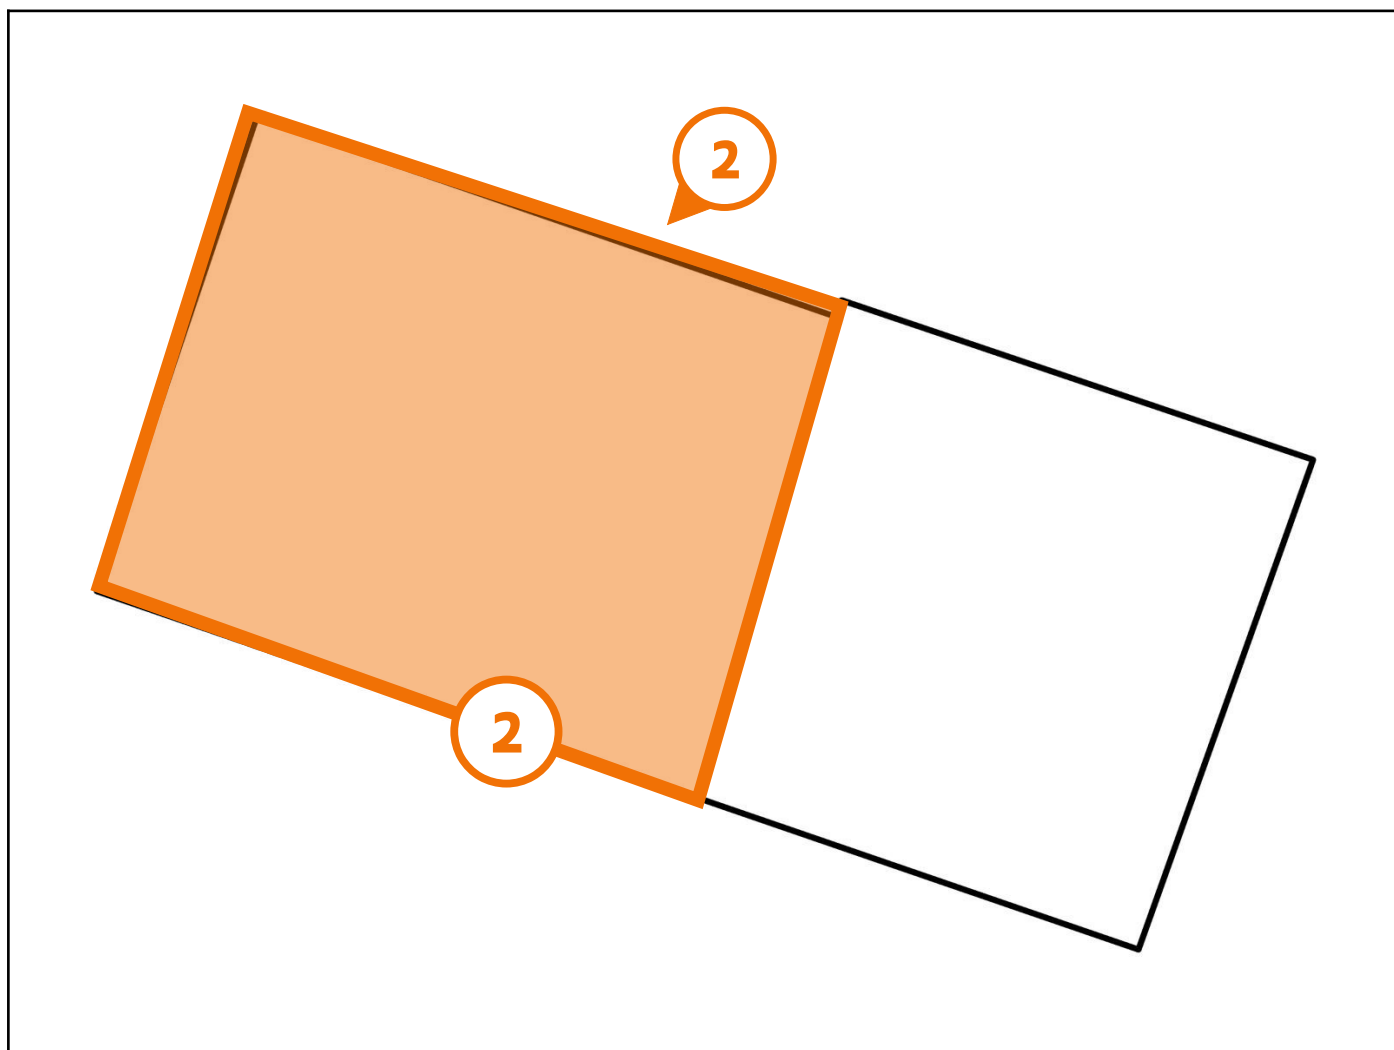
Plan 2.2: tuinhuis dakenplan

Beschrijving	Type	Actie
2. golfplaten tuinhuis	Asbestmateriaal	Verwijderen

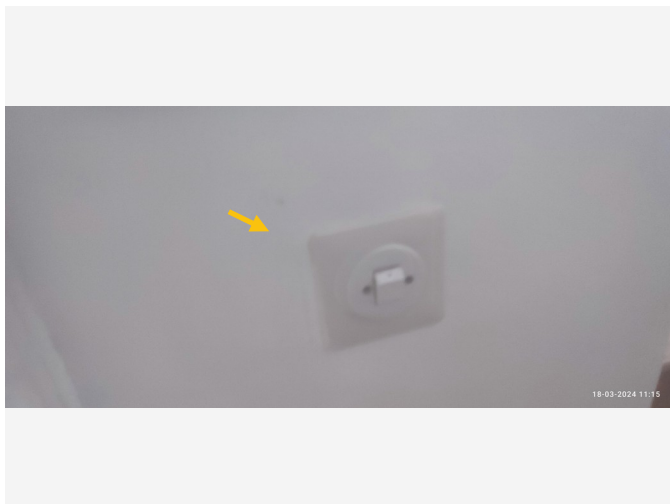
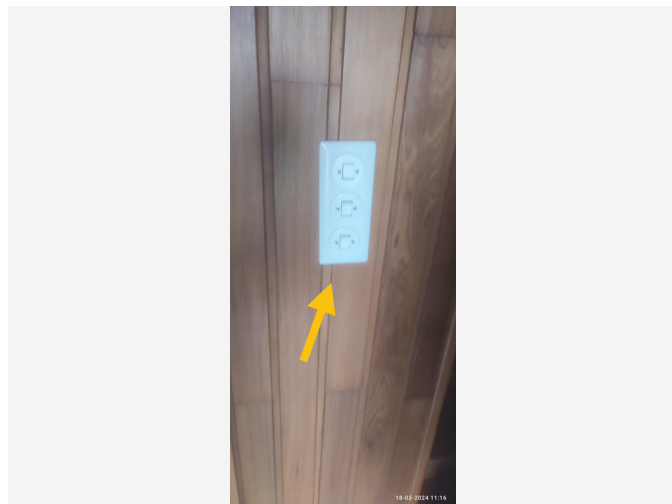
Conclusie

Het asbestmateriaal valt onder de mijlpaal van 2040.

Eindbeoordeling materiaalrisico	Verhoogd materiaalrisico en/of verhoogde kans op vezelvrijgave
---------------------------------	--

Gebondenheid	Categorie 1: hechtgebonden in oorsprong
Asbestsoort (vezeltype)	Crocidoliet aanwezig
Asbestconcentratie	Laag (< 50%)
Afschermingsgraad van het gehele materiaal	Geheel of deels (ook) vrij aan de binnenlucht
Toestand van het materiaal	Licht beschadigd, licht verweerd. Intact materiaal type Pical – asbestboard of categorie III 'gebondenheid'

Beschrijving	bakeliet schakelaars en stopcontacten
Omgeving	Binnen
Primaire drager	Communicatie en elektrische infrastructuur en uitrusting
Asbestmateriaal	Plaat, paneel, tablet - Type Bakeliet
Bindmiddel van asbestmateriaal	Kunststof of -hars
Gebondenheid op basis van bindmiddel	Hecht
Hoeveelheid (oppervlakte - dikte - aantal)	• 1,00 m ² - 2,00 cm - 1 stuk
Totaal volume	0,02 m ³
Eenvoudig bereikbaar	Ja
Bevestigingswijze	• Geschroefd
Identificatiemethode	Vaststelling zonder monsternamen

Verwijderen

- Zorg voor een veilig beheer. Vermijd het beschadigen van het asbestmateriaal. Controleer de toestand jaarlijks op wijzigingen.

- Eenvoudige handelingen: mag via doe-het-zelf of door werknemer(s) met opleidingsattest eenvoudige handelingen omdat het hechtgebonden is

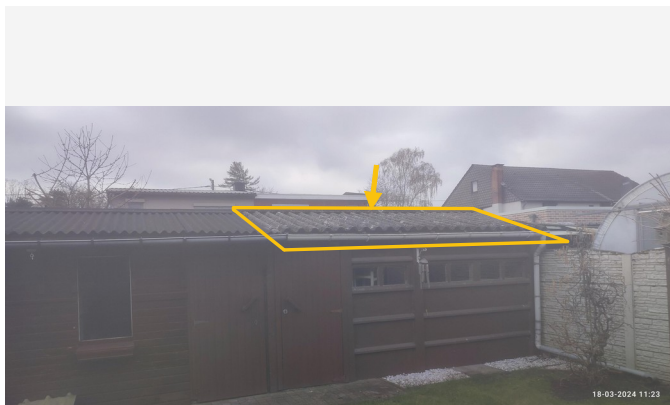
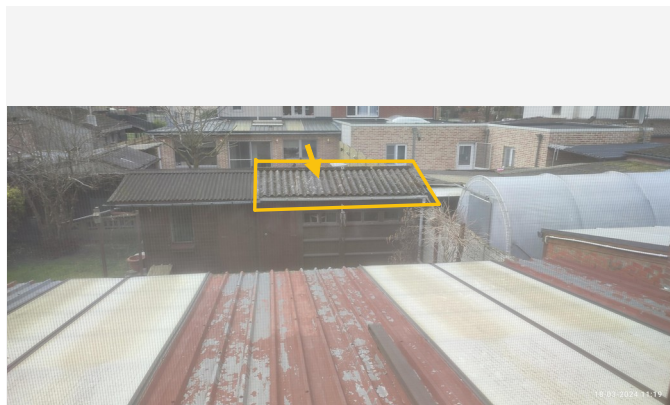
Conclusie

Het asbestmateriaal valt onder de mijlpaal van 2034.

Eindbeoordeling materiaalrisico	Laag materiaalrisico en/of verlaagde kans op vezelvrijgave
---------------------------------	--

Gebondenheid	Categorie 1: hechtgebonden in oorsprong
Asbestsoort (vezeltype)	Crocidoliet aanwezig
Asbestconcentratie	Laag (< 50%)
Afschermingsgraad van het gehele materiaal	Geheel of deels vrij aan de buitenlucht
Toestand van het materiaal	Licht beschadigd, licht verweerd. Intact materiaal type Pical – asbestboard of categorie III 'gebondenheid'

Beschrijving	golfplaten tuinhuis
Omgeving	Buiten
Primaire drager	Plat dak
Asbestmateriaal	Dak- en gevelbekleding - Golfplaat
Bindmiddel van asbestmateriaal	Cement
Gebondenheid op basis van bindmiddel	Hecht
Hoeveelheid (oppervlakte - aantal)	• 25,00 m ² - 1 stuk
Totale oppervlakte	25,00 m ²
Eenvoudig bereikbaar	Ja
Bevestigingswijze	• Geschroefd

Verwijderen

- Zorg voor een veilig beheer. Vermijd het beschadigen van het asbestmateriaal. Controleer de toestand jaarlijks op wijzigingen.
- Hemelwater dat afspoelt van asbestcement daken of gevels kan asbestdeeltjes bevatten. Gebruik het enkel voor gesloten circuits (bv. spoelen toiletten). Reinig na het vervangen van het dak of de gevel de dakgoten en regenwaterput of -ton om asbesthoudend sediment of slib te verwijderen

- Eenvoudige handelingen: mag via doe-het-zelf of door werknemer(s) met opleidingsattest eenvoudige handelingen omdat het hechtgebonden is

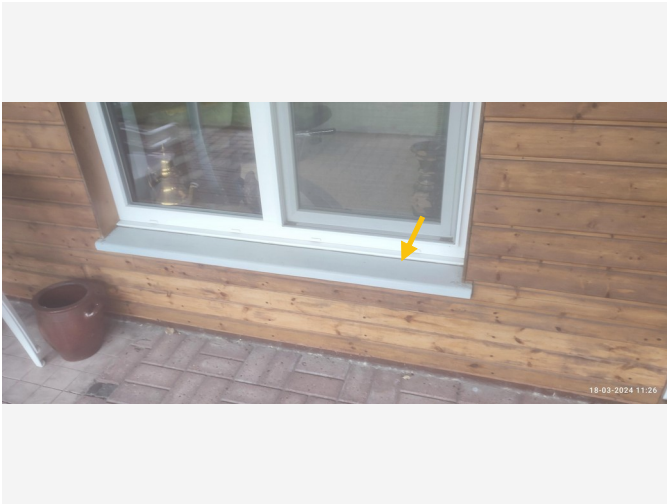
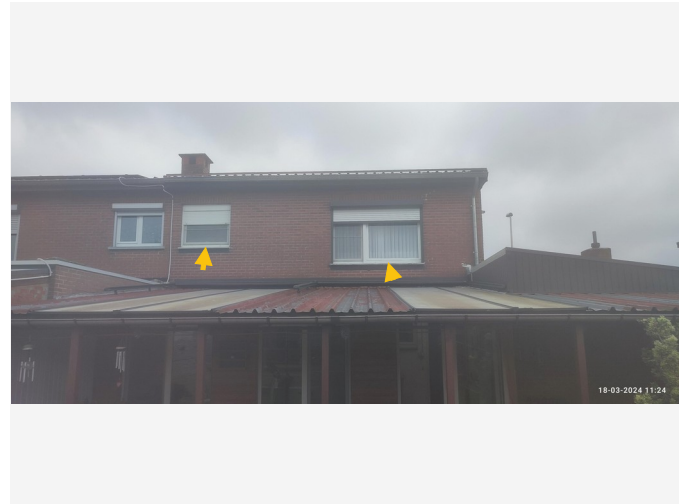
Conclusie

Het asbestmateriaal valt onder de mijlpaal van 2040.

Eindbeoordeling materiaalrisico	Laag materiaalrisico en/of verlaagde kans op vezelvrijgave
---------------------------------	--

Gebondenheid	Categorie 1: hechtgebonden in oorsprong
Asbestsoort (vezeltype)	Alleen chrysotiel
Asbestconcentratie	Laag (< 50%)
Afschermingsgraad van het gehele materiaal	Geheel of deels vrij aan de buitenlucht
Toestand van het materiaal	Licht beschadigd, licht verweerd. Intact materiaal type Pical – asbestboard of categorie III 'gebondenheid'

Beschrijving	4 massal raamtabletten
Omgeving	Buiten
Primaire drager	Wandopening verticaal (raam, deur, ...)
Asbestmateriaal	Deksteen, muurkap - Vol
Bindmiddel van asbestmateriaal	Cement
Gebondenheid op basis van bindmiddel	Hecht
Hoeveelheid (oppervlakte - dikte - aantal)	• 1,00 m ² - 5,00 cm - 1 stuk
Totaal volume	0,05 m ³
Eenvoudig bereikbaar	Ja
Bevestigingswijze	<ul style="list-style-type: none">• Geklemd• Verlijmd, ingegoten, versmeerd

Zorgvuldig beheren

- Zorg voor een veilig beheer. Vermijd het beschadigen van het asbestmateriaal. Controleer de toestand jaarlijks op wijzigingen.

- Eenvoudige handelingen: mag via doe-het-zelf of door werknemer(s) met opleidingsattest eenvoudige handelingen omdat het hechtgebonden is

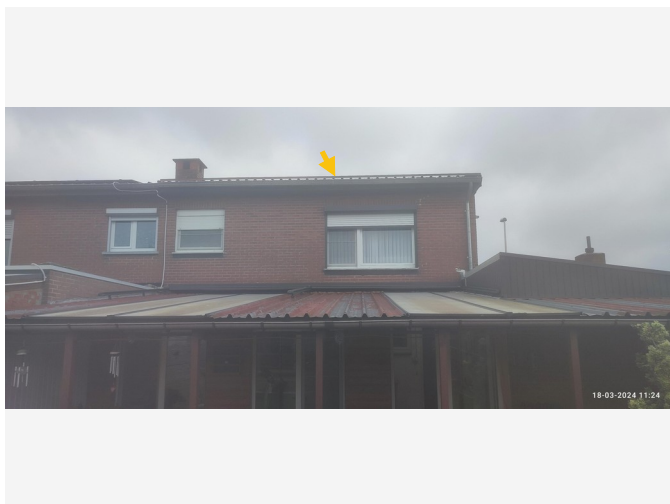
Situeringsfoto

Tijdelijke beperking

Reden: Het te onderzoeken materiaal situeert zich hoger dan 3,50 m te rekenen vanaf een veilige ondergrond

Uitleg van de asbestdeskundige: langs binnen geen toegang tot het onderdak
nergens een toegangsluik

(Asbest)materiaal	Plaat, paneel, tablet - Type Menuiserie
Karakterisatie	Asbest (verdacht)
Primaire drager	Schuin dak

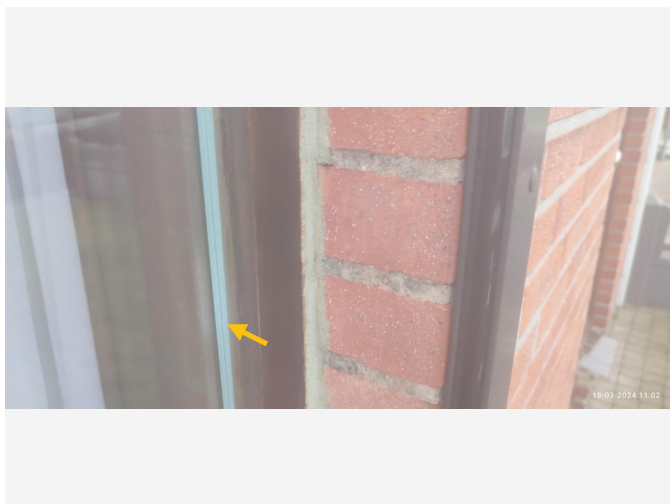
Vrije foto

de siliconen is elastisch en indrukbaar wat aangeeft dat er weekmakers inzitten en geen asbestvezels anders was de kit keihard geweest

Identificatiemethode	Vaststelling & expertise (niet-asbestverdacht)
Primaire drager	Wandopening verticaal (raam, deur, ...)
(Asbest)materiaal	In-situ afwerkingslagen - Pasta, stopverf, voegsel, stopsel, vulsel, mastiek, katten, ...
Bindmiddel	Kitten, mastiek, pasta
Gebondenheid bindmiddel	Hecht

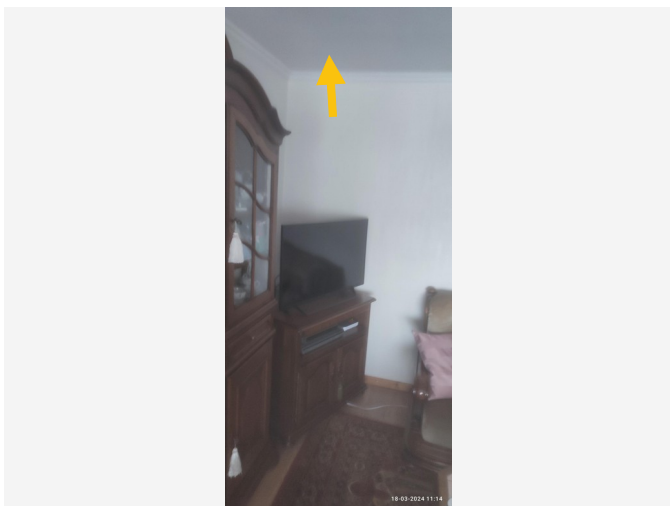
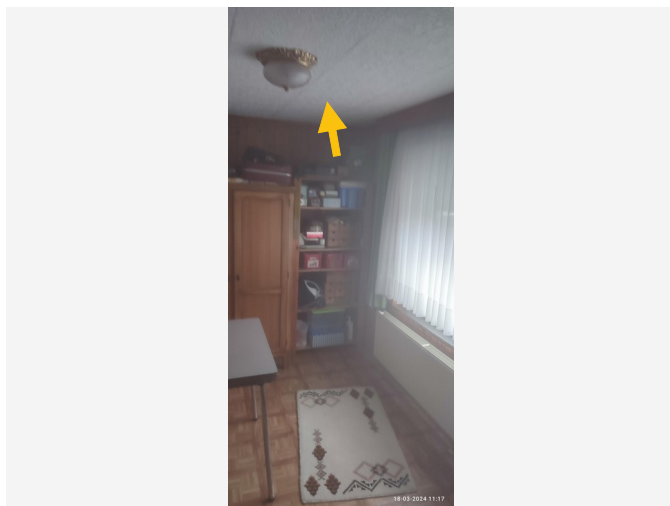
Fiche 6: pleister plafonds

Geen asbest

#	Type	Referentie	Resultaat
6.1	Mengmonster	r002392326	Geen asbest

Beschrijving	pleister plafonds
Omgeving	Binnen
Primaire drager	Plafond
Bindmiddel van materiaal	Gips - kalk

Gebondenheid op basis van bindmiddel	Niet-hechtgebonden
Hoeveelheid (oppervlakte - dikte - aantal)	• 90,00 m ² - 1,00 cm - 1 stuk
Totaal volume	0,90 m ³
Identificatiemethode	Vaststelling met monstername
Destructieve handeling voor identificatie	Nee
Opmerking	alle plafonds nv 1 zijn gepleisterd alle plafonds nv 0 zijn gepleisterd behalve de garage en de tuinkamer

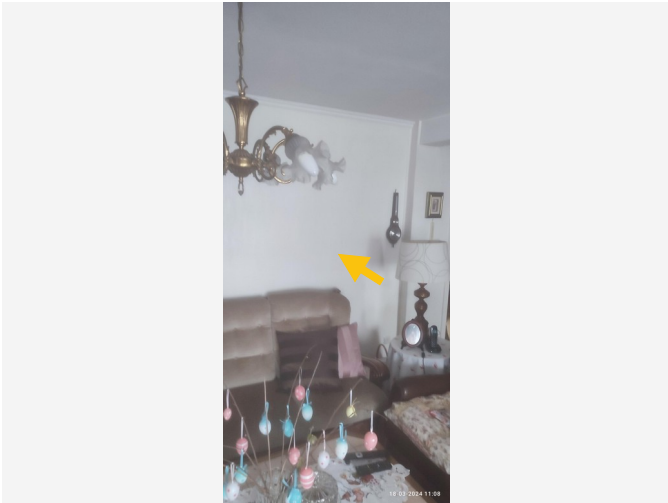
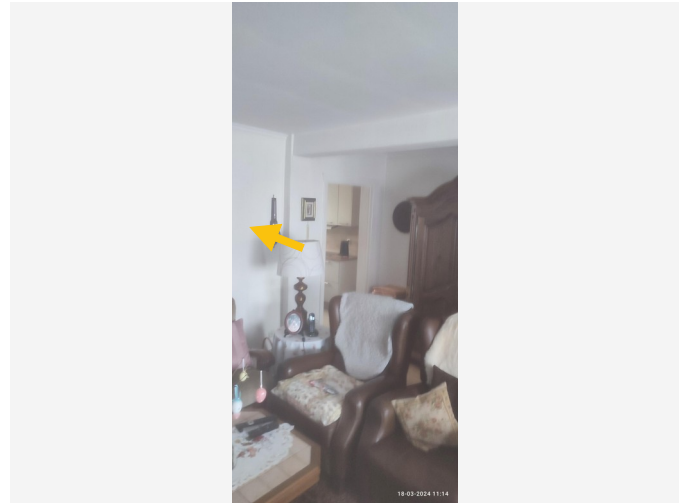
Fiche 7: pleister wand

Geen asbest

#	Type	Referentie	Resultaat
7.1	Mengmonster	r002392327	Geen asbest

Beschrijving	pleister wand
Omgeving	Binnen
Primaire drager	Binnenwand

Bindmiddel van materiaal	Gips - kalk
Gebondenheid op basis van bindmiddel	Niet-hechtgebonden
Hoeveelheid (oppervlakte - dikte - aantal)	• 160,00 m ² - 1,00 cm - 1 stuk
Totaal volume	1,60 m ³
Identificatiemethode	Vaststelling met monstername
Destructieve handeling voor identificatie	Nee
Opmerking	<p>alle wanden van de woning nv 0 zijn gepleisterd behalve de tuinkamer en de garage</p> <p>op nv 1 zijn alle wanden gepleisterd</p> <p>deze van de tuinhuisjes zijn niet gepleisterd</p>
