# Asbestinventarisatetest

Larixenstraat 45, 3530 Houthalen-Helchteren

Attestnummer : 20240319-000466.000

**Niet-asbestveilig**

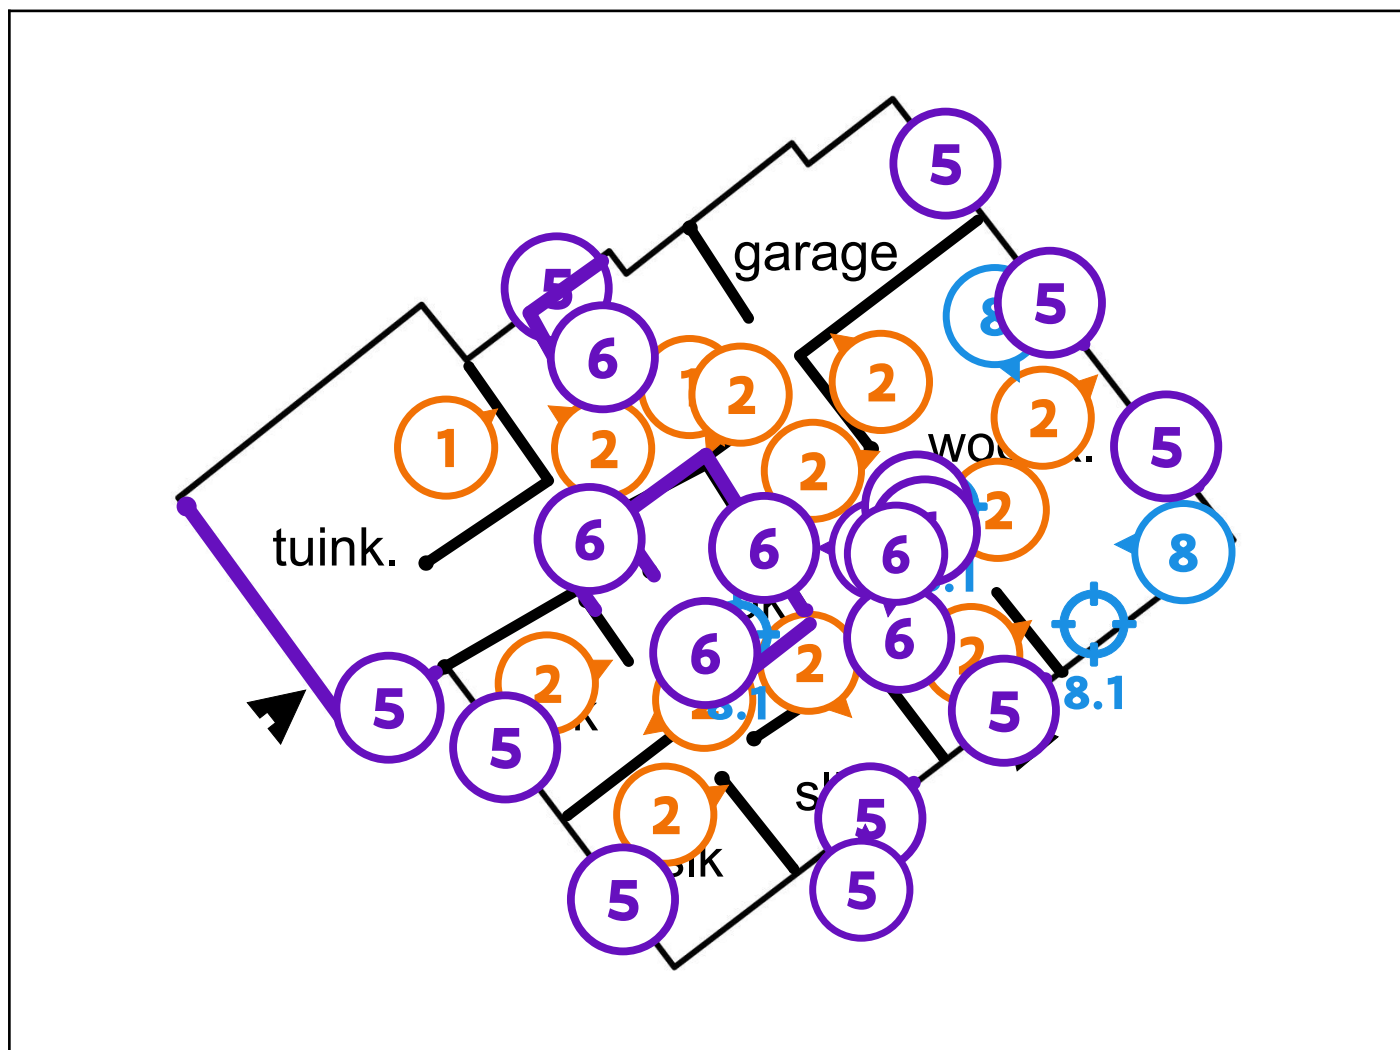
## Plan 1.1: nv0

Beschrijving	Type	Actie
1. dichtingen 2 oude radiatoren	Asbestmateriaal	<a href="#">Verwijderen</a>
2. bakeliet schakelaars en stopcontacten	Asbestmateriaal	<a href="#">Verwijderen</a>
3. plafonds gipskartonplaten	Advies	-
5. siliconen ramen	Advies	-
6. tegellijm wandtegels badkamer en wc	Advies	-
8. pleister wand	Geen asbest	-
8.1 Code: r002392433	Mengmonster	-

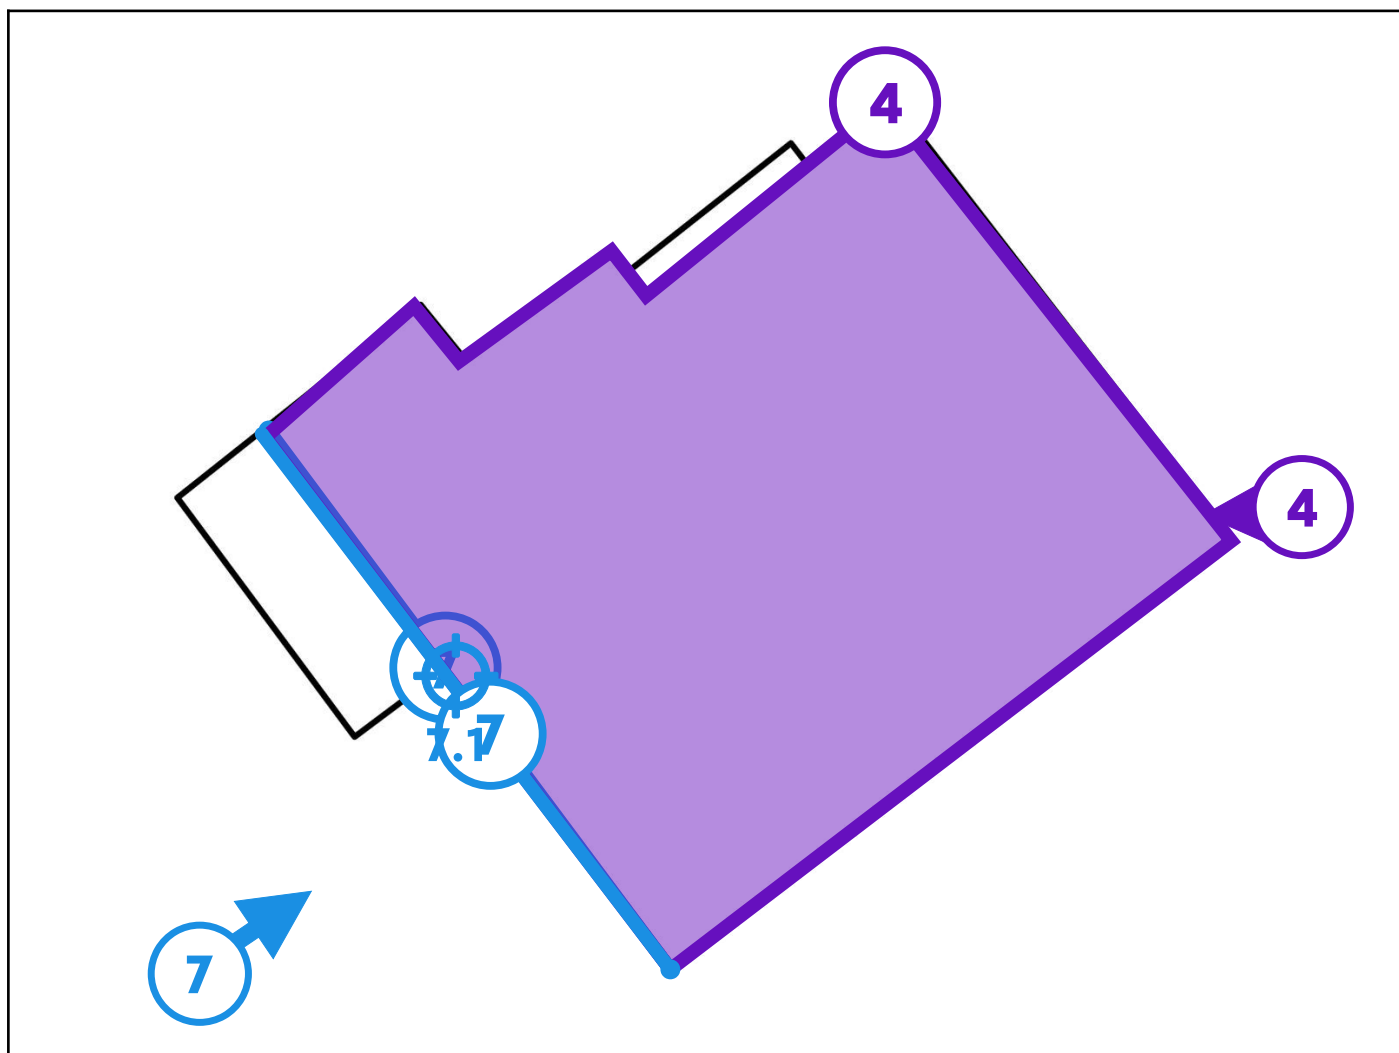
## Plan 1.2: dakenplan

Beschrijving	Type	Actie
4. onderdak woning	Advies	-
7. leien achterbouw	Geen asbest	-
7.1 Code: r002392432	Puntmonster	-

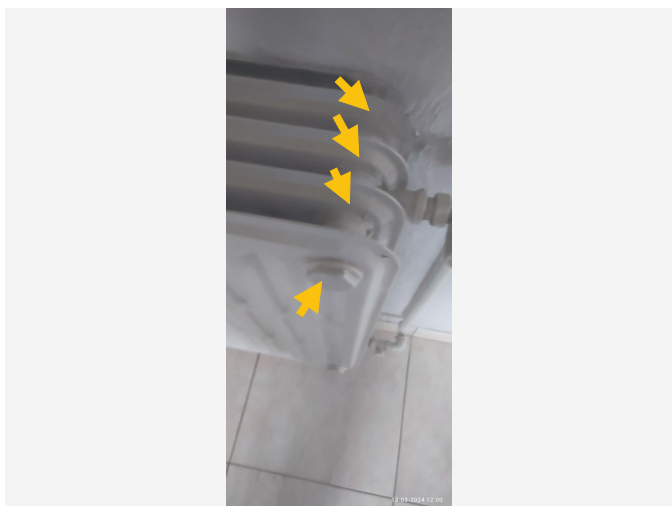
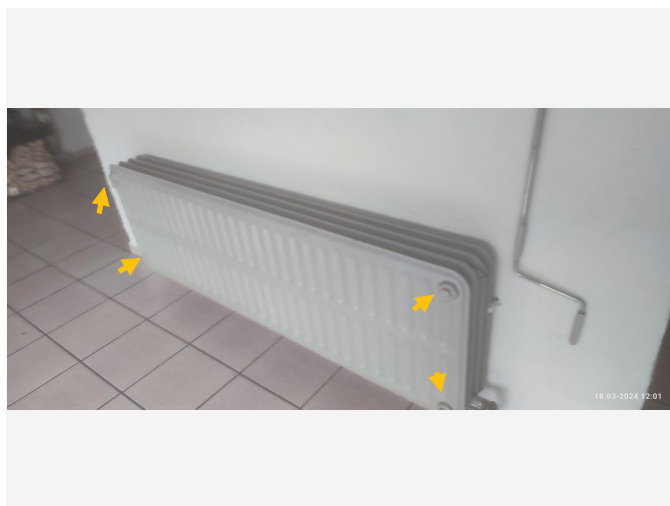
Overzichtsfoto

Detailfoto

Het asbestmateriaal valt onder de mijlpaal van 2034.

Eindbeoordeling materiaalrisico	Laag materiaalrisico en/of verlaagde kans op vezelvrijgave
---------------------------------	--

Gebondenheid	Categorie 2: niet-hechtgebonden met matrix
Asbestsoort (vezeltype)	Alleen chrysotiel
Asbestconcentratie	Hoog ( $\geq 50\%$ )
Afschermingsgraad van het gehele materiaal	Enkel randen niet afgeschermd maar geen contact met binnenluchtstromen
Toestand van het materiaal	Licht beschadigd, licht verweerd. Intact materiaal type Pical – asbestboard of categorie III 'gebondenheid'

Beschrijving	dichtingen 2 oude radiatoren
Omgeving	Binnen
Primaire drager	Ruimteverwarming
Asbestmateriaal	Pakking, dichting
Bindmiddel van asbestmateriaal	Karton - papier - viltachtig
Gebondenheid op basis van bindmiddel	Niet-hechtgebonden
Hoeveelheid (gewicht - aantal)	<ul style="list-style-type: none"><li>• 1,00 kg - 1 stuk</li></ul>
Totaal gewicht	1,00 kg
Eenvoudig bereikbaar	Ja
Bevestigingswijze	<ul style="list-style-type: none"><li>• Geklemd</li></ul>

Verwijderen

- Zorg voor een veilig beheer. Vermijd het beschadigen van het asbestmateriaal. Controleer de toestand jaarlijks op wijzigingen.

- Eenvoudige handelingen: mag via doe-het-zelf of door werknemer(s) met opleidingsattest eenvoudige handelingen  
pakkingen en dichtingen mogen via deze methode verwijderd worden

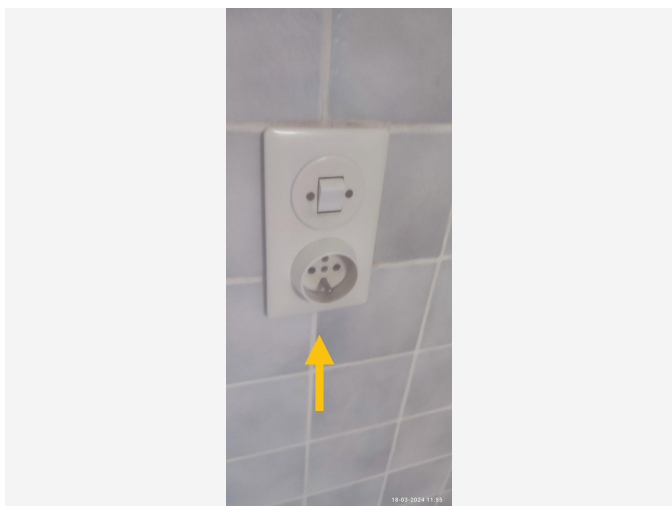
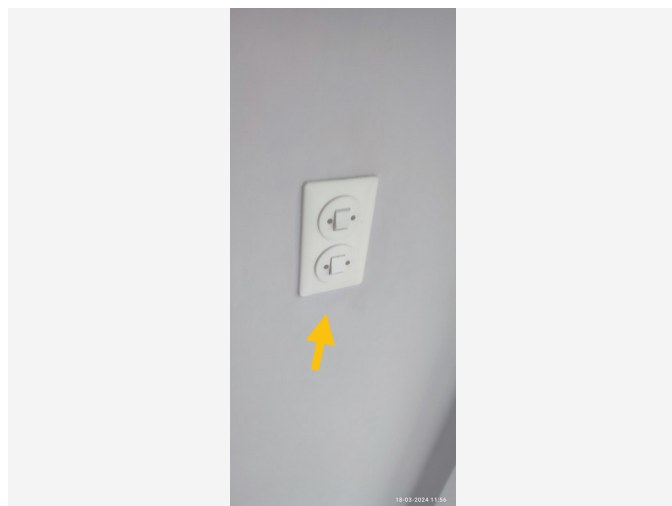
Overzichtsfoto

Detailfoto

Het asbestmateriaal valt onder de mijlpaal van 2040.

Eindbeoordeling materiaalrisico	Verhoogd materiaalrisico en/of verhoogde kans op vezelvrijgave
---------------------------------	--

Gebondenheid	Categorie 1: hechtgebonden in oorsprong
Asbestsoort (vezeltype)	Crocidoliet aanwezig
Asbestconcentratie	Laag (< 50%)
Afschermingsgraad van het gehele materiaal	Geheel of deels (ook) vrij aan de binnenlucht
Toestand van het materiaal	Licht beschadigd, licht verweerd. Intact materiaal type Pical – asbestboard of categorie III 'gebondenheid'

Beschrijving	bakeliet schakelaars en stopcontacten
Omgeving	Binnen
Primaire drager	Communicatie en elektrische infrastructuur en uitrusting
Asbestmateriaal	Plaat, paneel, tablet - Type Bakeliet
Bindmiddel van asbestmateriaal	Kunststof of -hars
Gebondenheid op basis van bindmiddel	Hecht
Hoeveelheid (oppervlakte - dikte - aantal)	• 1,00 m <sup>2</sup> - 2,00 cm - 1 stuk
Totaal volume	0,02 m <sup>3</sup>
Eenvoudig bereikbaar	Ja
Bevestigingswijze	• Geschroefd
Identificatiemethode	Vaststelling zonder monsternamen

Verwijderen

- Zorg voor een veilig beheer. Vermijd het beschadigen van het asbestmateriaal. Controleer de toestand jaarlijks op wijzigingen.

- Eenvoudige handelingen: mag via doe-het-zelf of door werknemer(s) met opleidingsattest eenvoudige handelingen omdat het hechtgebonden is

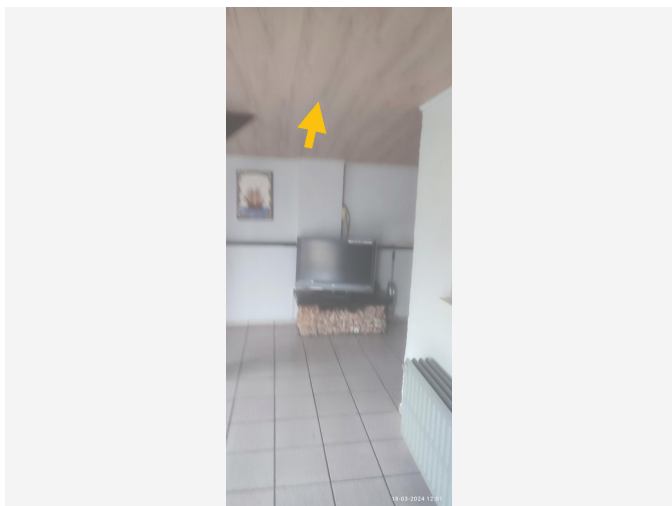
de plafonds zijn gipskartonplaten of houten klikplankjes en zijn niet asbestverdacht

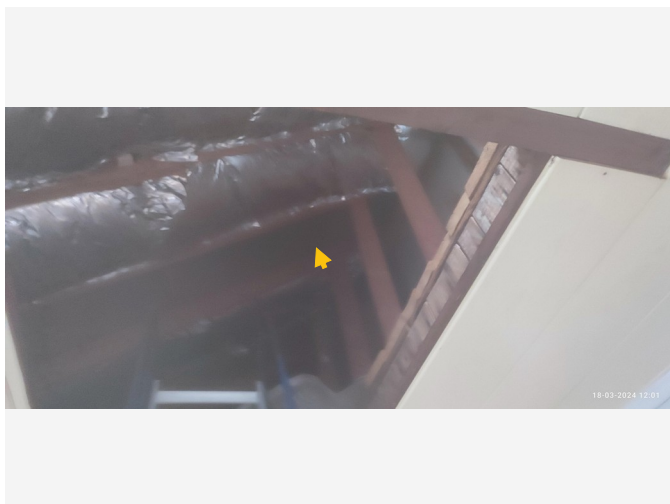
er ligt geen asbesthoudend menuiserie onderdak maar een plastic onderdak

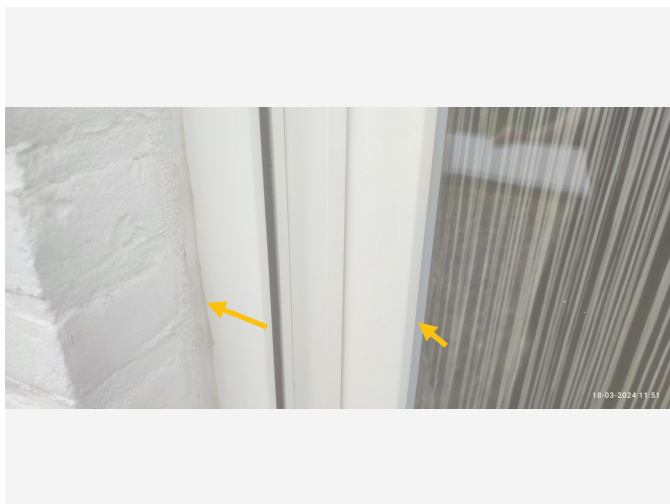
de kit is elastisch en indrukbaar wat aangeeft dat het weekamkers bevat en geen asbestvezels anders was deze keihard geweest

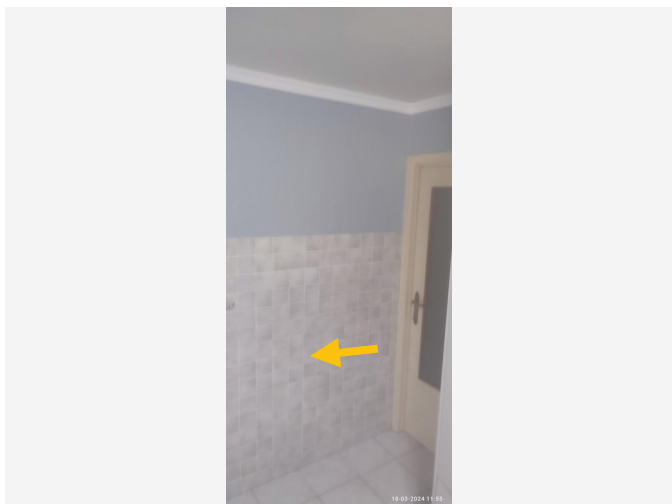
het zou kunnen dat er achter de wandtegels asbesthoudende tegellijm zit

dit echter niet visueel vast te stellen tijdens de inspectie

staalname was niet mogelijk

als later bij afbraak blijkt dat ze niet in de mortel geplaatst zijn maar in tegellijm adviseren we om eerst een staalname te laten afnemen

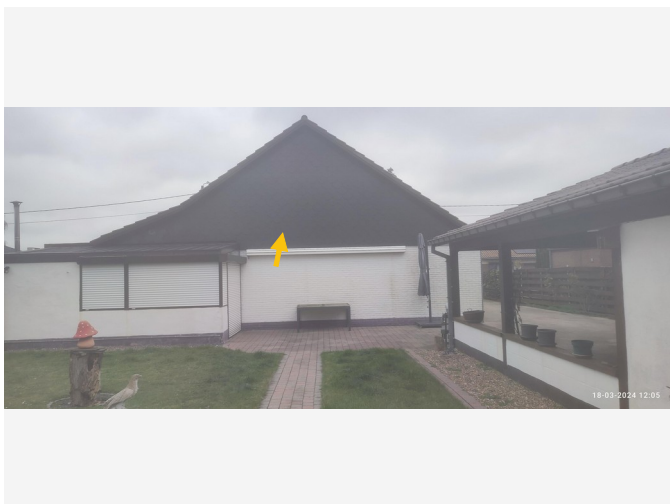
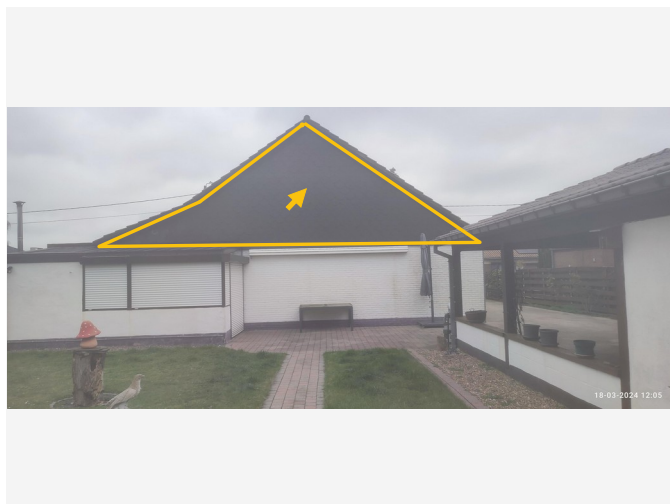
Geen asbest

#	Type	Referentie	Resultaat
7.1	Puntmonster	r002392432	Geen asbest

Beschrijving	leien achterbouw
Omgeving	Buiten
Primaire drager	Wand buitenschil
Bindmiddel van materiaal	Cement

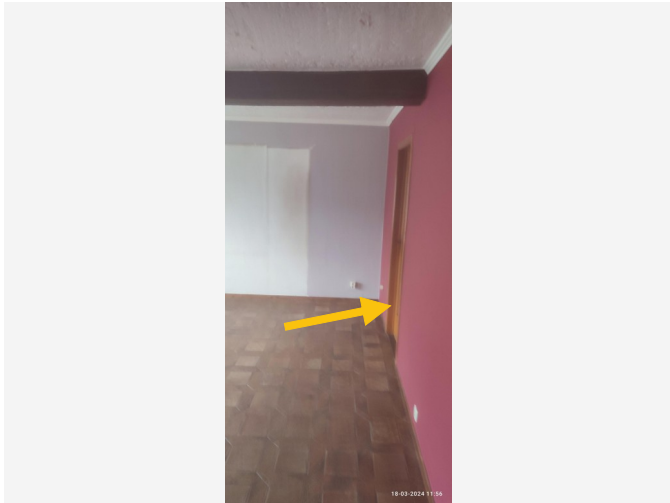
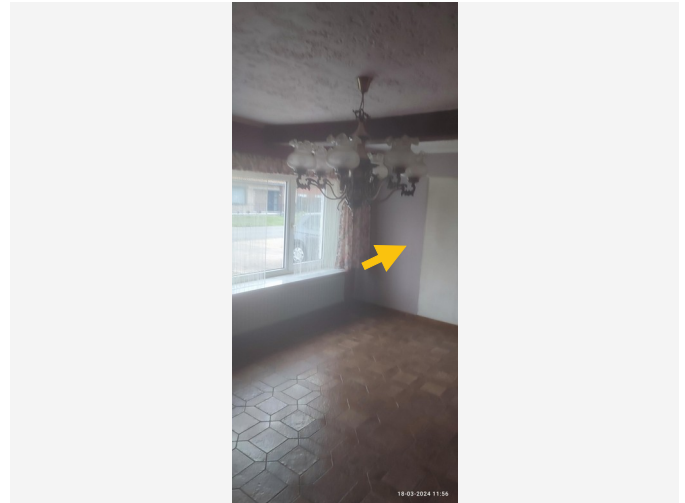
# Fiche 8: pleister wand

Geen asbest

#	Type	Referentie	Resultaat
8.1	Mengmonster	r002392433	Geen asbest

Beschrijving	pleister wand
Omgeving	Binnen
Primaire drager	Binnenwand
Bindmiddel van materiaal	Gips - kalk
