Asbestinventarisatetest

Meerkoetstraat 30, 3530 Houthalen-Helchteren

Attestnummer : 20240428-000030.000

Niet-asbestveilig

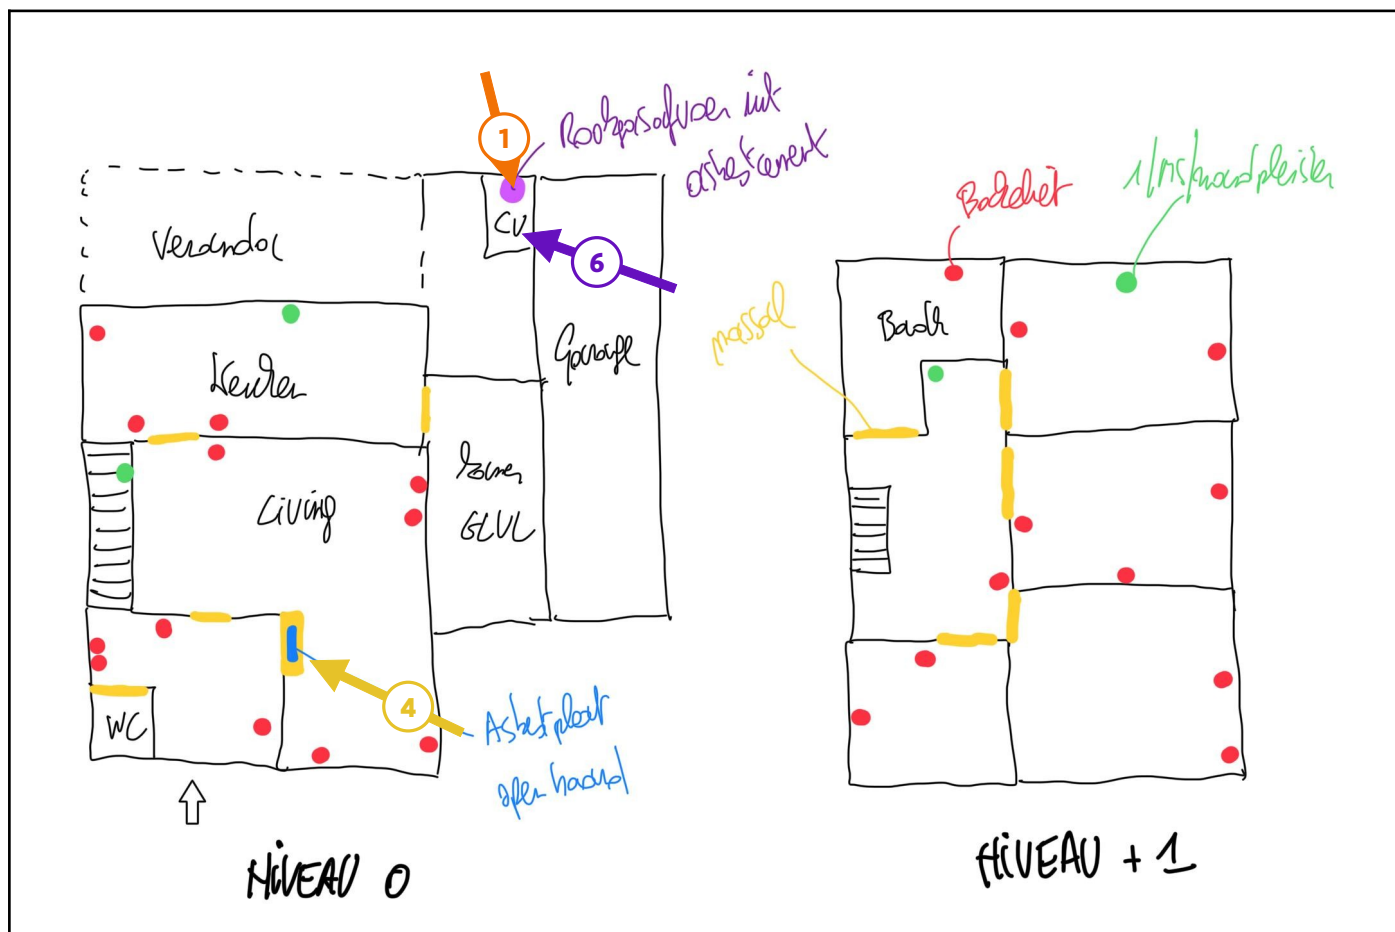
Plan 1.1: Schets

Beschrijving	Type	Actie
1. Rookgaskanaal uit asbestcement	Asbestmateriaal	Verwijderen
4. Plaat uit asbestcement onderkant schouw	Asbestmateriaal	Zorgvuldig beheren
6. Onderdelen van de verwarmingsinstallatie	Advies	-

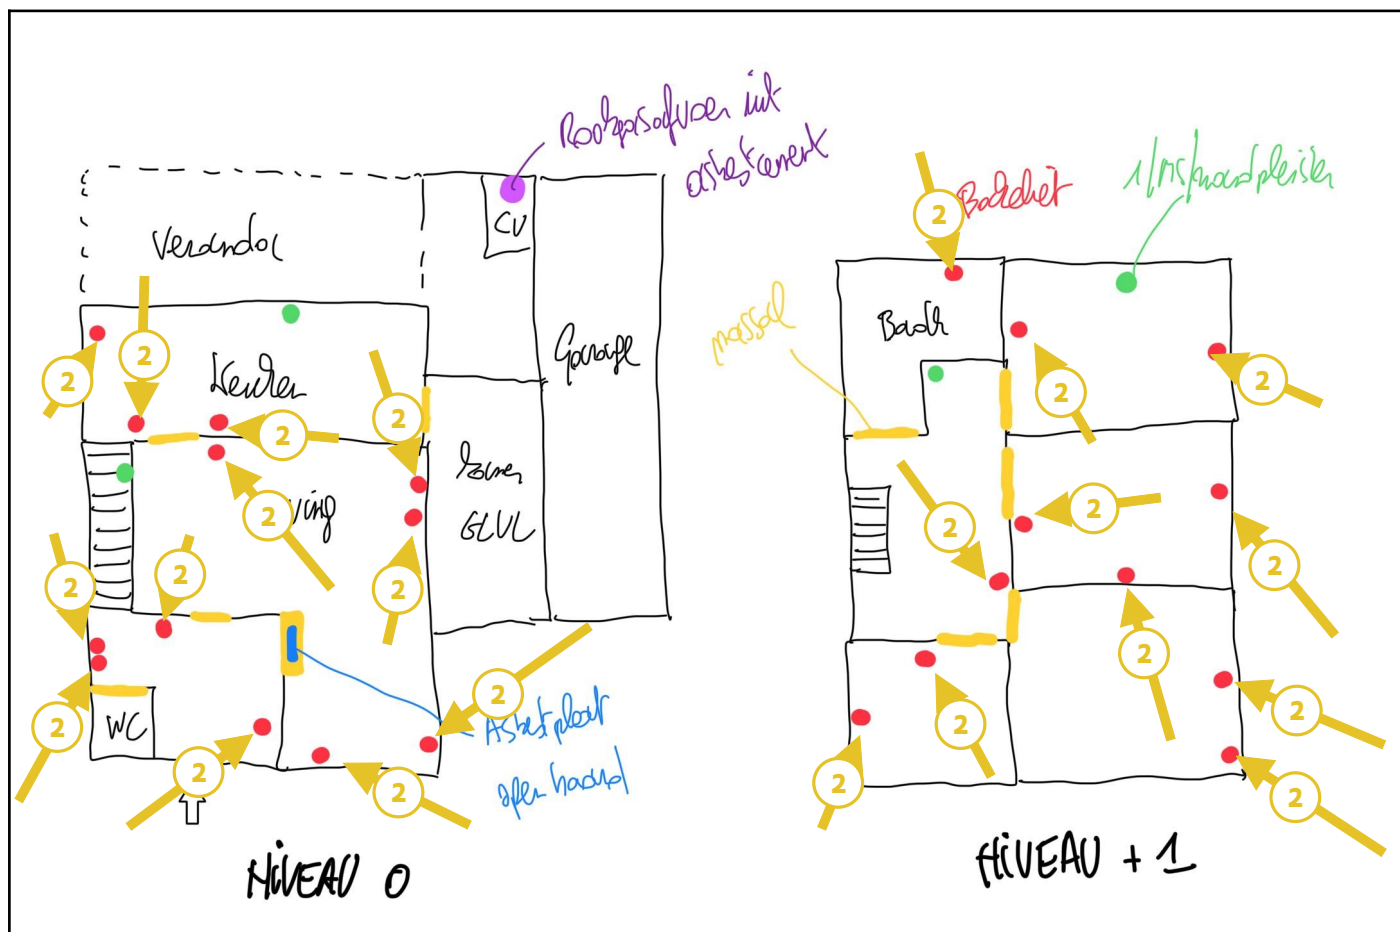
Plan 1.2: Bakeliet

Beschrijving	Type	Actie
2. Bakeliet	Asbestmateriaal	Zorgvuldig beheren

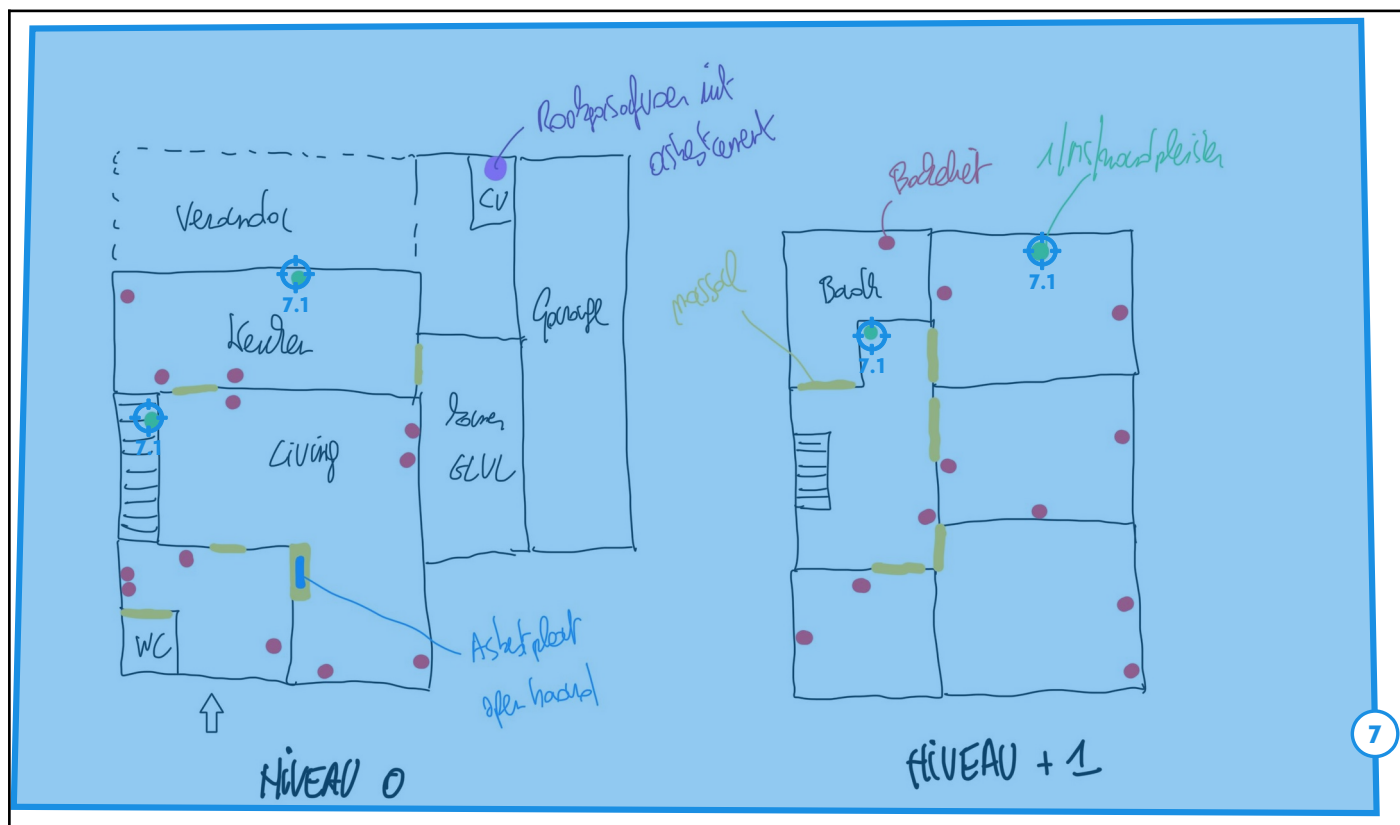
Plan 1.4: Aanduiding zones met zichtbaar wandpleister

Beschrijving	Type	Actie
7.1 MS Wandpleister	Geen asbest	-
7.1 Code: 1 MS Wandpleister	Mengmonster	-

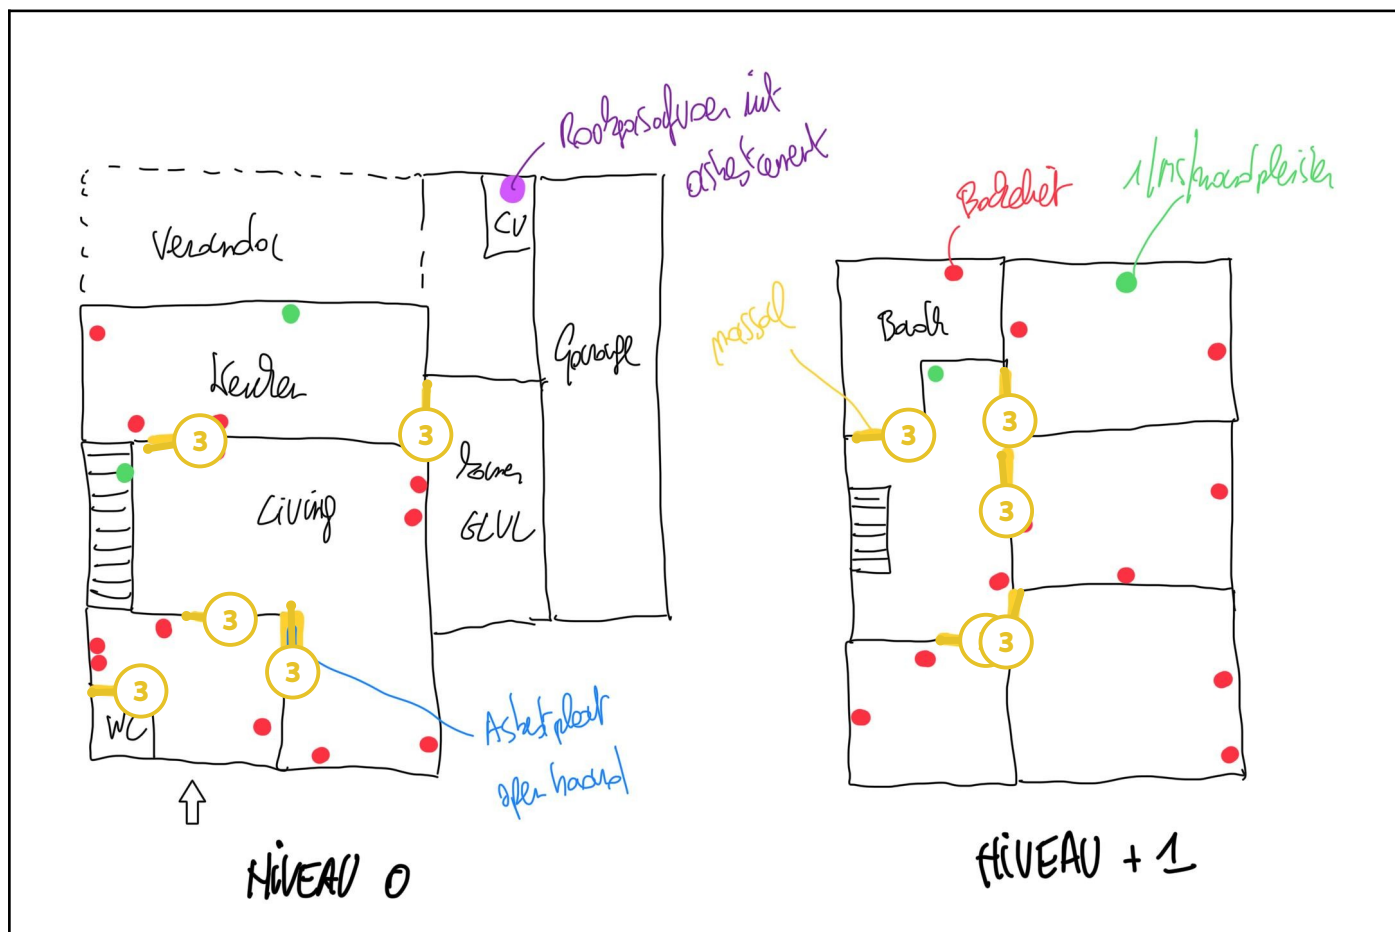
Plan 1.5: Massal

Beschrijving	Type	Actie
3. Massal Deurdorpels en schouwafwerking	Asbestmateriaal	Zorgvuldig beheren

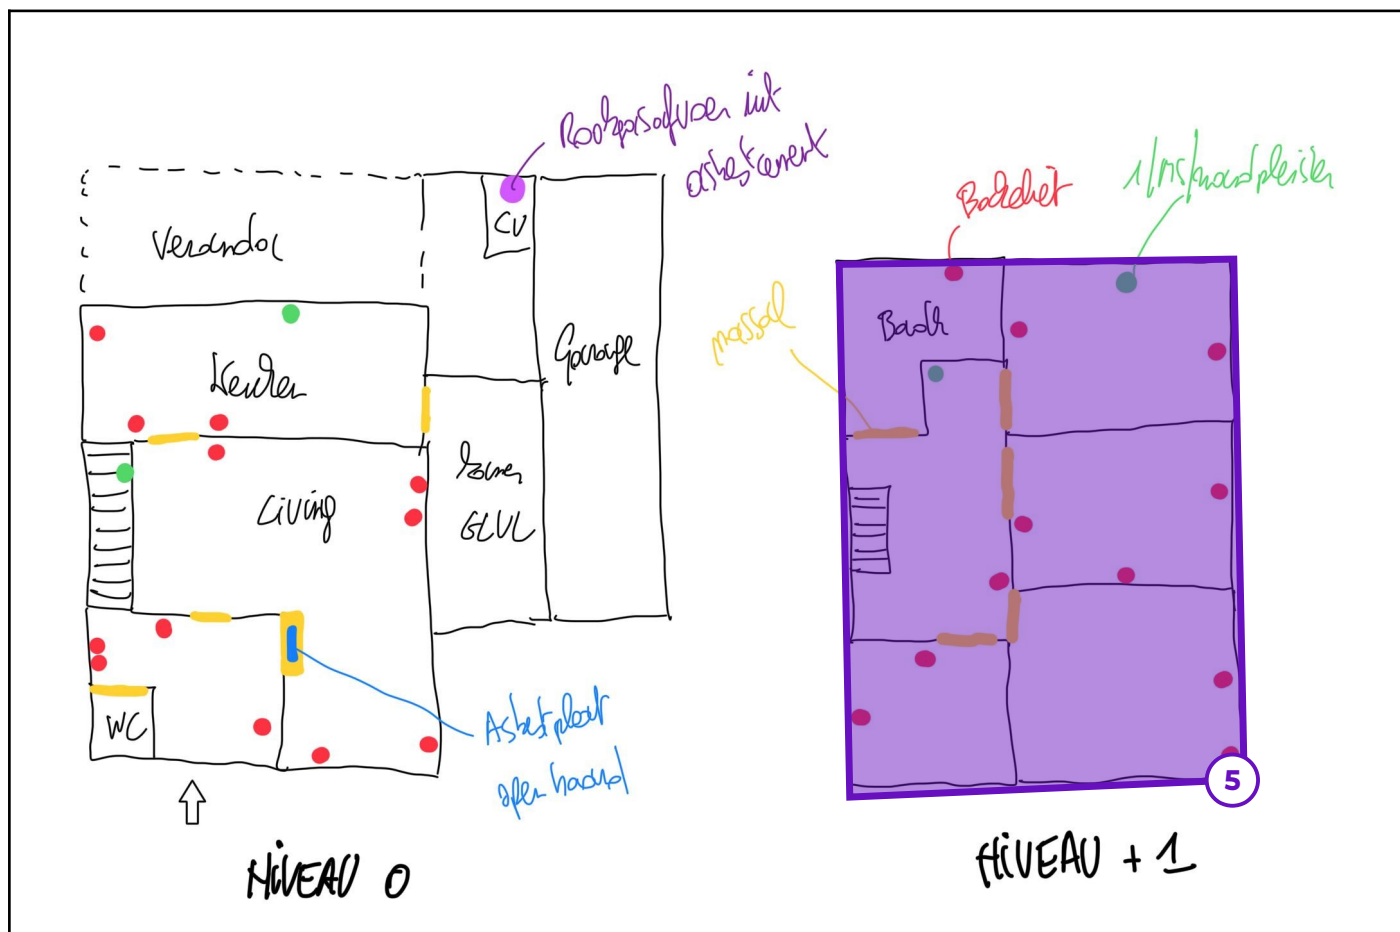
Plan 1.6: Dakenplan

Beschrijving	Type	Actie
5. Onderdak niet inspecteerbaar	Beperking	-

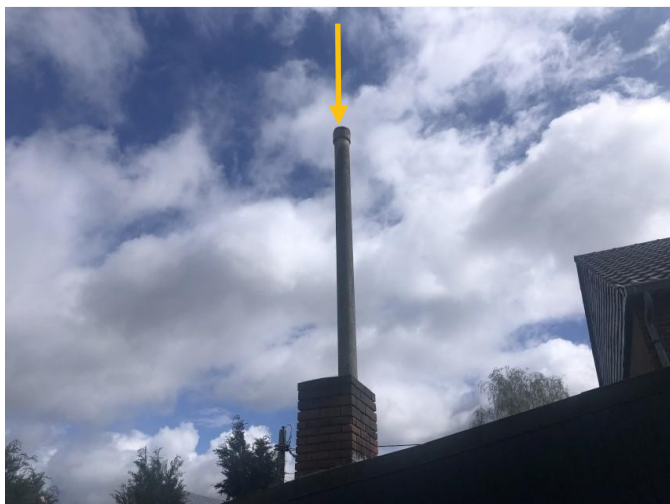
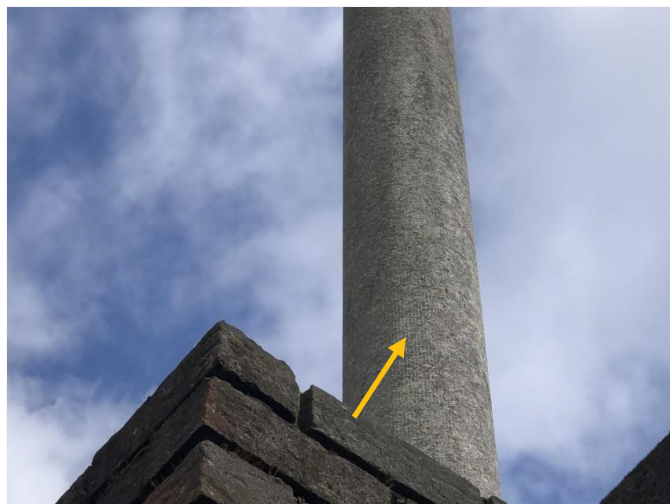
Het asbestmateriaal valt onder de mijlpaal van 2034.

Eindbeoordeling materiaalrisico	Laag materiaalrisico en/of verlaagde kans op vezelvrijgave
---------------------------------	--

Gebondenheid	Categorie 1: hechtgebonden in oorsprong
Asbestsoort (vezeltype)	Crocidoliet aanwezig
Asbestconcentratie	Laag (< 50%)
Afschermingsgraad van het gehele materiaal	Geheel of deels vrij aan de buitenlucht
Toestand van het materiaal	Licht beschadigd, licht verweerd. Intact materiaal type Pical – asbestboard of categorie III 'gebondenheid'

Beschrijving	Rookgaskanaal uit asbestcement
Omgeving	Buiten
Primaire drager	HVAC infrastructuur en uitrusting
Asbestmateriaal	Rookgaskanaal
Bindmiddel van asbestmateriaal	Cement
Gebondenheid op basis van bindmiddel	Hecht
Hoeveelheid (lengte - omtrek - dikte - aantal)	• 3,65 m - 35,00 cm - 1,00 cm - 1 stuk
Totaal volume	0,013 m ³

Eenvoudig bereikbaar	Ja
Bevestigingswijze	<ul style="list-style-type: none"> • Verlijmd, ingegoten, versmeerd
Identificatiemethode	Vaststelling zonder monstername
Destructieve handeling voor identificatie	Nee
Opmerking	De lengte van de rookgasafvoer die vermeld is, is enkel de zichtbare lengte. Deze rookgasafvoer uit asbestcement loopt mogelijks verder door in de schouw. Om dit te onderzoeken is verder destructief onderzoek nodig.

Verwijderen

- Verwijder dit asbestmateriaal zo snel mogelijk. Volg de toestand goed op.

- Eenvoudige handelingen: mag via doe-het-zelf of door werknemer(s) met opleidingsattest eenvoudige handelingen
Dit is een hechtgebonden asbesttoepassing.

U mag het asbestmateriaal zelf naar het containerpark voeren, mits alles afgesloten is in daarvoor bestemde asbestafvalzakken.

- Beschermkledij dragen tijdens de werken, mondkap P3, ...
- Bevochtig eerst de asbesttoepassing. Dit om vezelverspreiding tegen te gaan.

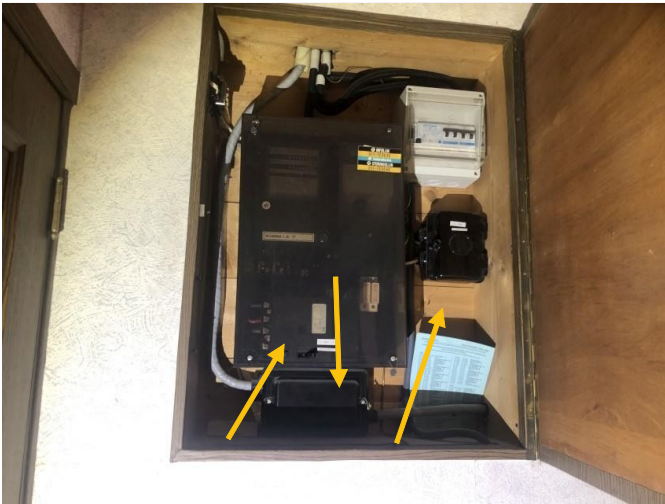
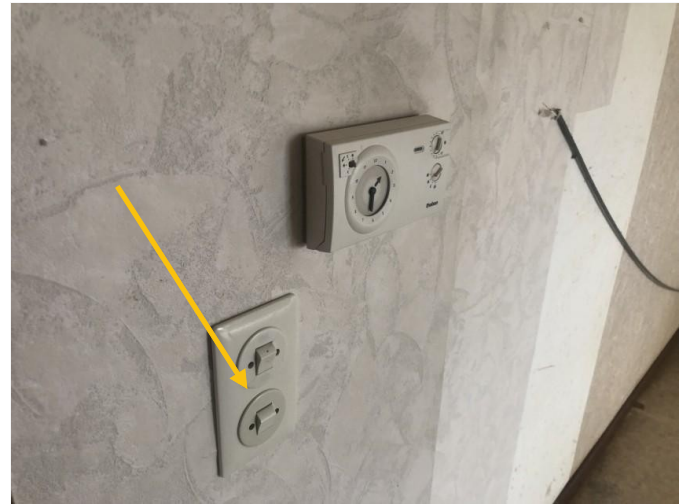
Het asbestmateriaal valt onder de mijlpaal van 2040.

Op de schets werden diverse zichtbare toepassingen uit bakeliet aangeduid. Mogelijks zijn er meerdere toepassingen aanwezig die momenteel niet zichtbaar zijn (achter kasten, ander meubilair,...).

Eindbeoordeling materiaalrisico	Laag materiaalrisico en/of verlaagde kans op vezelvrijgave
---------------------------------	--

Gebondenheid	Categorie 1: hechtgebonden in oorsprong
Asbestsoort (vezeltype)	Crocidoliet aanwezig
Asbestconcentratie	Laag (< 50%)
Afschermingsgraad van het gehele materiaal	Geheel of deels (ook) vrij aan de binnenlucht
Toestand van het materiaal	Onbeschadigd, niet verweerd

Beschrijving	Bakeliet
Omgeving	Binnen
Primaire drager	Communicatie en elektrische infrastructuur en uitrusting
Asbestmateriaal	Plaat, paneel, tablet - Type Bakeliet
Bindmiddel van asbestmateriaal	Kunststof of -hars
Gebondenheid op basis van bindmiddel	Hecht
Hoeveelheid (oppervlakte - dikte - aantal)	• 0,10 m ² - 0,50 cm - 1 stuk

Totaal volume	< 0,001 m ³
Eenvoudig bereikbaar	Ja
Bevestigingswijze	<ul style="list-style-type: none">• Geschroefd
Identificatiemethode	Vaststelling zonder monstername
Destructieve handeling voor identificatie	Nee
Opmerking	Bakeliet bevat asbest als vulstof.

Zorgvuldig beheren

- Zorg voor een veilig beheer. Vermijd het beschadigen van het asbestmateriaal. Controleer de toestand jaarlijks op wijzigingen.
- Zorg voor een veilig beheer en verwijder dit asbestmateriaal wanneer het bij werken eenvoudig bereikbaar wordt. Controleer de toestand jaarlijks op wijzigingen.

- Eenvoudige handelingen: mag via doe-het-zelf of door werknemer(s) met opleidingsattest eenvoudige handelingen
Om een asbestveilig asbestattest te bekomen volstaat het om bakeliet veilig en zorgvuldig te beheren.

Bij wijzigingen van de toestand van het materiaal of renovatie dient dit materiaal verwijderd te worden als asbestafval in daarvoor bestemde asbestzakken. Voorzorgsmaatregelen: beschermkledij dragen bij het verwijderen, mondmasker P3, ...

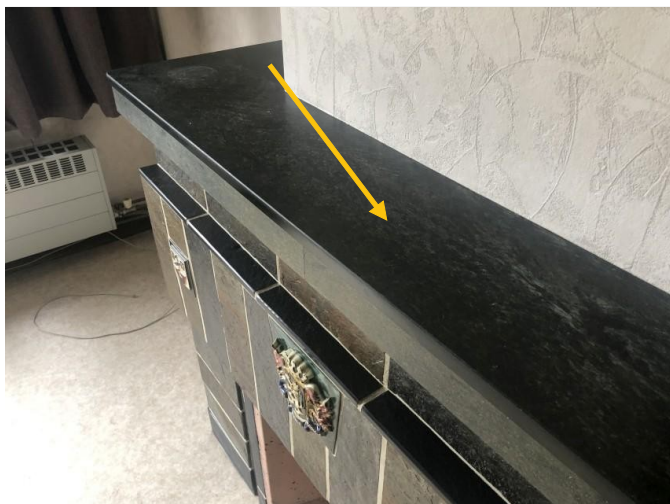
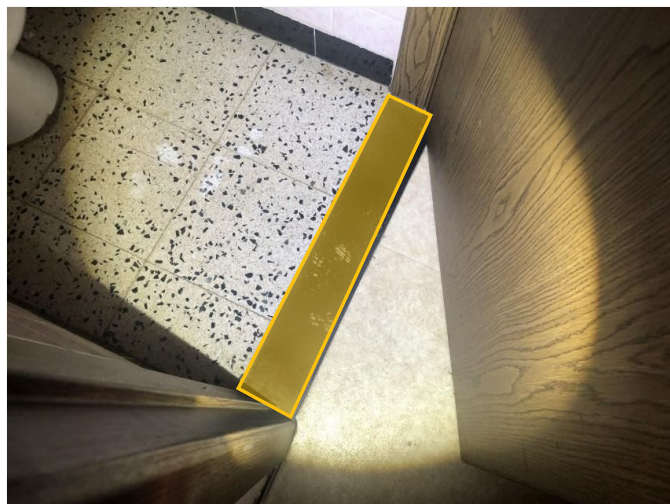
Het asbestmateriaal valt onder de mijlpaal van 2040.

- Eenvoudige handelingen: mag via doe-het-zelf of door werknemer(s) met opleidingsattest eenvoudige handelingen
Momenteel is er geen vezelvrijgave.

Eindbeoordeling materiaalrisico	Laag materiaalrisico en/of verlaagde kans op vezelvrijgave
---------------------------------	--

Gebondenheid	Categorie 1: hechtgebonden in oorsprong
Asbestsoort (vezeltype)	Alleen chrysotiel
Asbestconcentratie	Laag (< 50%)
Afschermingsgraad van het gehele materiaal	Geheel of deels (ook) vrij aan de binnenlucht
Toestand van het materiaal	Licht beschadigd, licht verweerd. Intact materiaal type Pical – asbestboard of categorie III 'gebondenheid'

Beschrijving	Massal I Deurdorpels en schouwafwerking
Omgeving	Binnen
Primaire drager	Deurdorpels en schouwafwerking
Asbestmateriaal	Plaat, paneel, tablet - Type Massal
Bindmiddel van asbestmateriaal	Cement
Gebondenheid op basis van bindmiddel	Hecht

Hoeveelheid (oppervlakte - dikte - aantal)	<ul style="list-style-type: none"> • 3,60 m² - 2,00 cm - 1 stuk
Totaal volume	0,072 m ³
Eenvoudig bereikbaar	Ja
Bevestigingswijze	<ul style="list-style-type: none"> • Verlijmd, ingegoten, versmeerd
Identificatiemethode	Vaststelling zonder monstername
Destructieve handeling voor identificatie	Nee
Opmerking	Massal is een asbesthoudend materiaal en kan terug te vinden zijn als venstertabletten, deurdorpels bij binnendeuren, afwerking rond schouwen in kamers,...

Zorgvuldig beheren

- Zorg voor een veilig beheer. Vermijd het beschadigen van het asbestmateriaal. Controleer de toestand jaarlijks op wijzigingen.
- Zorg voor een veilig beheer en verwijder dit asbestmateriaal wanneer het bij werken eenvoudig bereikbaar wordt. Controleer de toestand jaarlijks op wijzigingen.

Om een asbestveilig asbestattest te bekommen volstaat het momenteel om massal veilig en zorgvuldig te beheren.

Indien u het materiaal bij renovatie wenst te verwijderen, dient dit verwijderd te worden in één geheel als asbestafval mits het dragen van beschermingsmiddelen / mondmasker P3.

U mag het asbestmateriaal zelf naar het containerpark voeren, mits alles afgesloten is in daarvoor bestemde asbestafvalzakken.

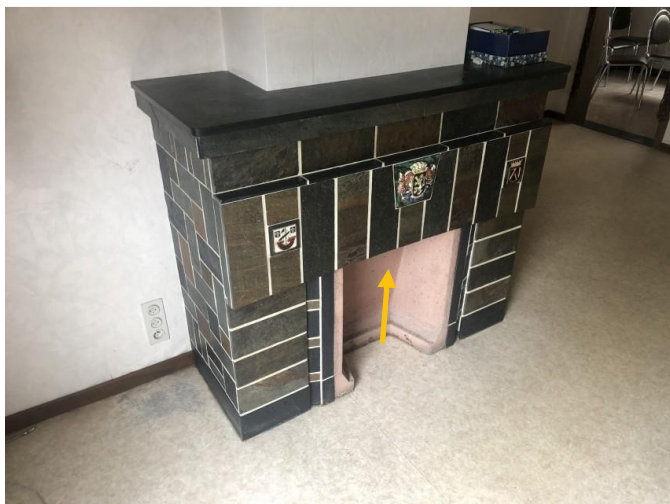
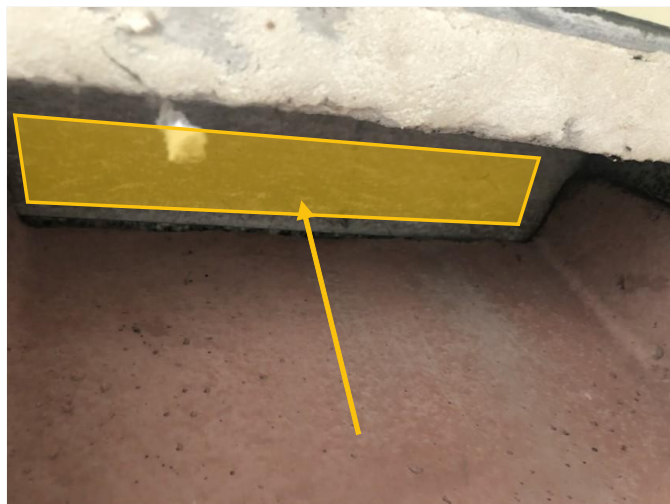
Het asbestmateriaal valt onder de mijlpaal van 2040.

Eindbeoordeling materiaalrisico	Laag materiaalrisico en/of verlaagde kans op vezelvrijgave
---------------------------------	--

Gebondenheid	Categorie 1: hechtgebonden in oorsprong
Asbestsoort (vezeltype)	Crocidoliet aanwezig
Asbestconcentratie	Laag (< 50%)
Afschermingsgraad van het gehele materiaal	Geheel of deels (ook) vrij aan de binnenlucht
Toestand van het materiaal	Onbeschadigd, niet verweerd

Beschrijving	Plaat uit asbestcement onderkant schouw
Omgeving	Binnen
Primaire drager	HVAC infrastructuur en uitrusting
Asbestmateriaal	Plaat, paneel, tablet - Generiek
Bindmiddel van asbestmateriaal	Cement
Gebondenheid op basis van bindmiddel	Hecht

Hoeveelheid (oppervlakte - dikte - aantal)	• 0,10 m ² - 0,50 cm - 1 stuk
Totaal volume	< 0,001 m ³
Eenvoudig bereikbaar	Ja
Bevestigingswijze	• Verlijmd, ingegoten, versmeerd
Identificatiemethode	Vaststelling zonder monstername
Destructieve handeling voor identificatie	Nee

Zorgvuldig beheren

- Zorg voor een veilig beheer. Vermijd het beschadigen van het asbestmateriaal. Controleer de toestand jaarlijks op wijzigingen.
- Zorg voor een veilig beheer en verwijder dit asbestmateriaal wanneer het bij werken eenvoudig bereikbaar wordt. Controleer de toestand jaarlijks op wijzigingen.

- Eenvoudige handelingen: mag via doe-het-zelf of door werknemer(s) met opleidingsattest eenvoudige handelingen
Dit is een hechtgebonden asbesttoepassing.

U mag het asbestmateriaal zelf naar het containerpark voeren, mits alles afgesloten is in daarvoor bestemde asbestafvalzakken.

- Beschermkledij dragen tijdens de werken, mondk masker P3, ...

- Bevochtig eerst de asbesttoepassing. Dit om vezelverspreiding tegen te gaan.

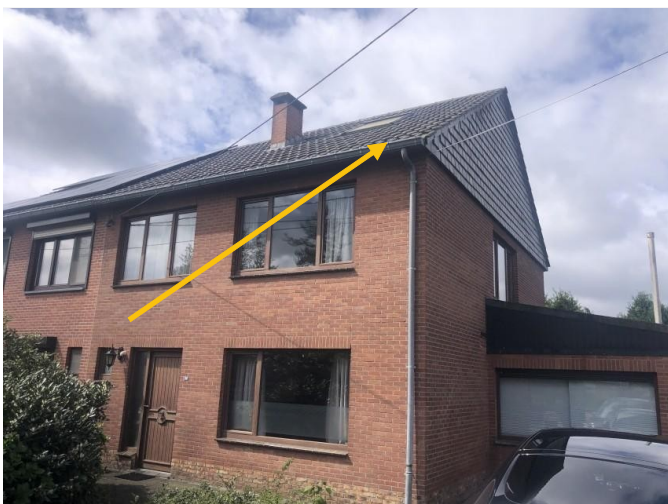
Situeringfoto

Permanente beperking

Reden: Het te onderzoeken materiaal situeert zich hoger dan 3,50 m te rekenen vanaf een veilige ondergrond

Uitleg van de asbestdeskundige: Ruimtes of constructiedelen met een hoogte hoger dan 3,50 m vormen een permanente onderzoeksbeperking. Hiervoor is verder aanvullend onderzoek nodig.

De al dan niet aanwezigheid van een onderdak onder het hellend dak kon tijdens het plaatsbezoek niet worden nagegaan en vormt een beperking.

Een onderdak kan asbesthoudend zijn (menuiserie).

Er was geen zolderluik met toegang tot het dak.

(Asbest)materiaal	Onderdak
Karakterisatie	Asbest (verdacht)

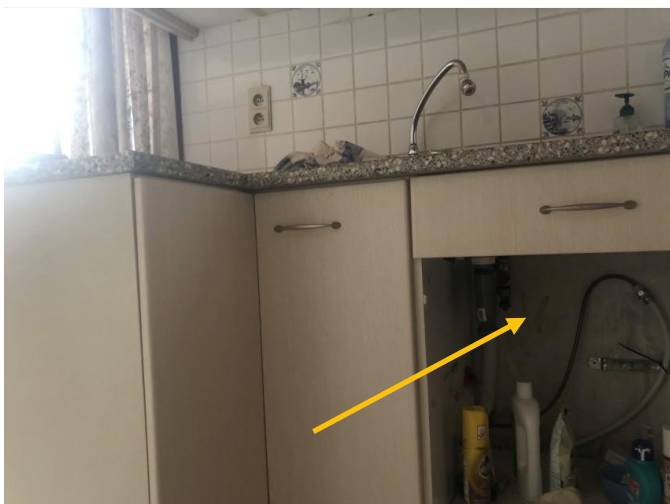
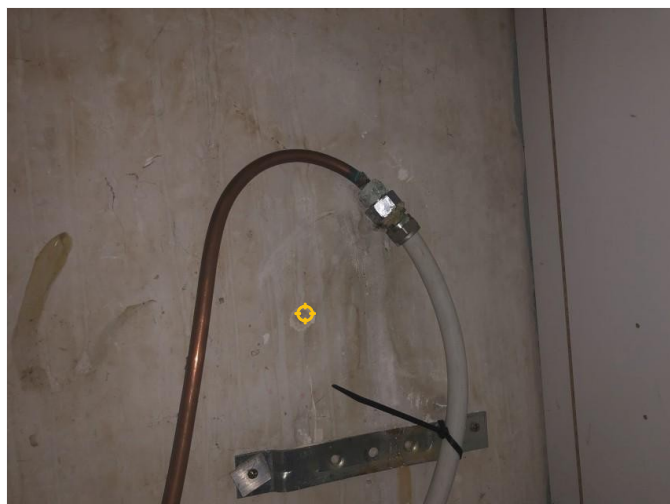
Geen asbest

#	Type	Referentie	Resultaat
7.1	Mengmonster	1 MS Wandpleister	Geen asbest

Beschrijving	1 MS Wandpleister
Omgeving	Binnen
Primaire drager	Binnenwand
Bindmiddel van materiaal	Gips - kalk

Gebondenheid op basis van bindmiddel	Niet-hechtgebonden
Hoeveelheid (oppervlakte - dikte - aantal)	• 314,00 m ² - 0,50 cm - 1 stuk
Totaal volume	1,57 m ³
Identificatiemethode	Vaststelling met monstername
Destructieve handeling voor identificatie	Nee
Opmerking	<p>De staalname bestaat uit een mengstaal van wandpleister om de al dan niet aanwezigheid van asbest vast te stellen. De locaties van staalname (indien pleisterwerk aanwezig) voor het mengstaal van wandpleister worden in het inspectieprotocol bepaald bij wijze van representatieve steekproef.</p> <p>Voor de opmaak van dit asbestattest werd een niet-destructief en een niet-aanvullend onderzoek uitgevoerd waarbij er geen uitspraak kan worden gedaan over de ruimte/opbouw achter valse wanden, achter tegels of locaties van wandpleister die niet tot het uitgevoerde mengstaal behoren.</p> <p>Op de schets worden zones of verdiepingen aangeduid daar waar het wandpleister voorkomt, dit samen met elk monsternamepunt van het mengmonster.</p> <p>Geen zichtbaar plafondpleisterwerk.</p>
