Asbestinventarisatetest

Weg naar Zwartberg 18/2, 3530 Houthalen-Helchteren

Attestnummer : 20231016-000484.000

Uitgegeven op : 16.10.2023

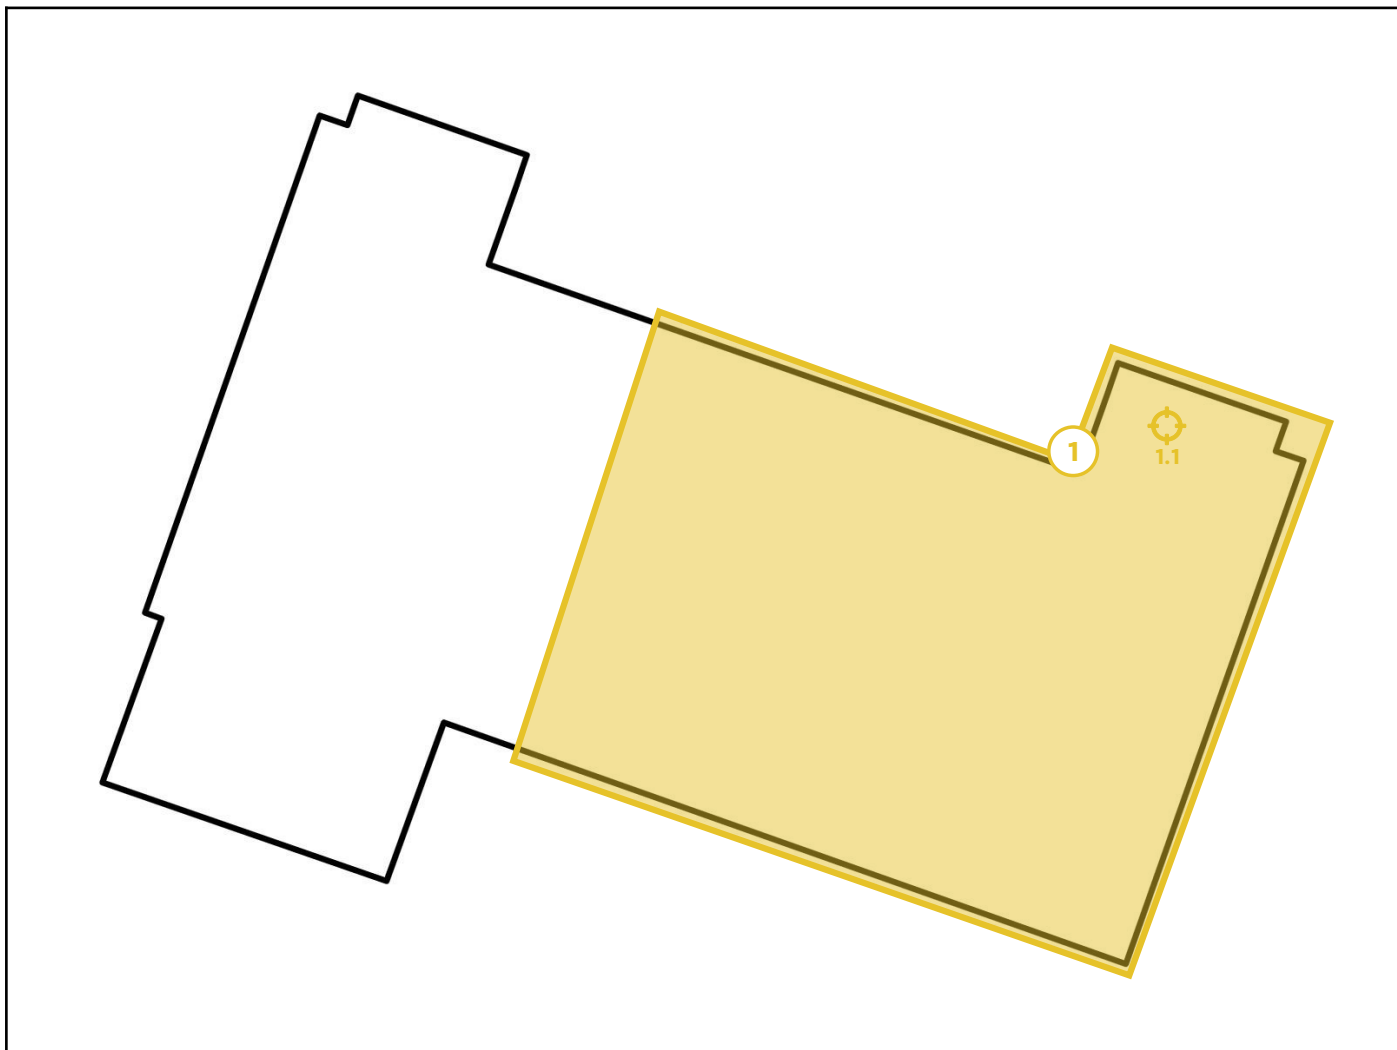
Plan 1.1: Woning bus 2 plan

Beschrijving	Type	Actie
1. Onderdak menuiserie	Asbestmateriaal	Zorgvuldig beheren
1.1 Code: S1 Onderdak menuiserie	Puntmonster	-

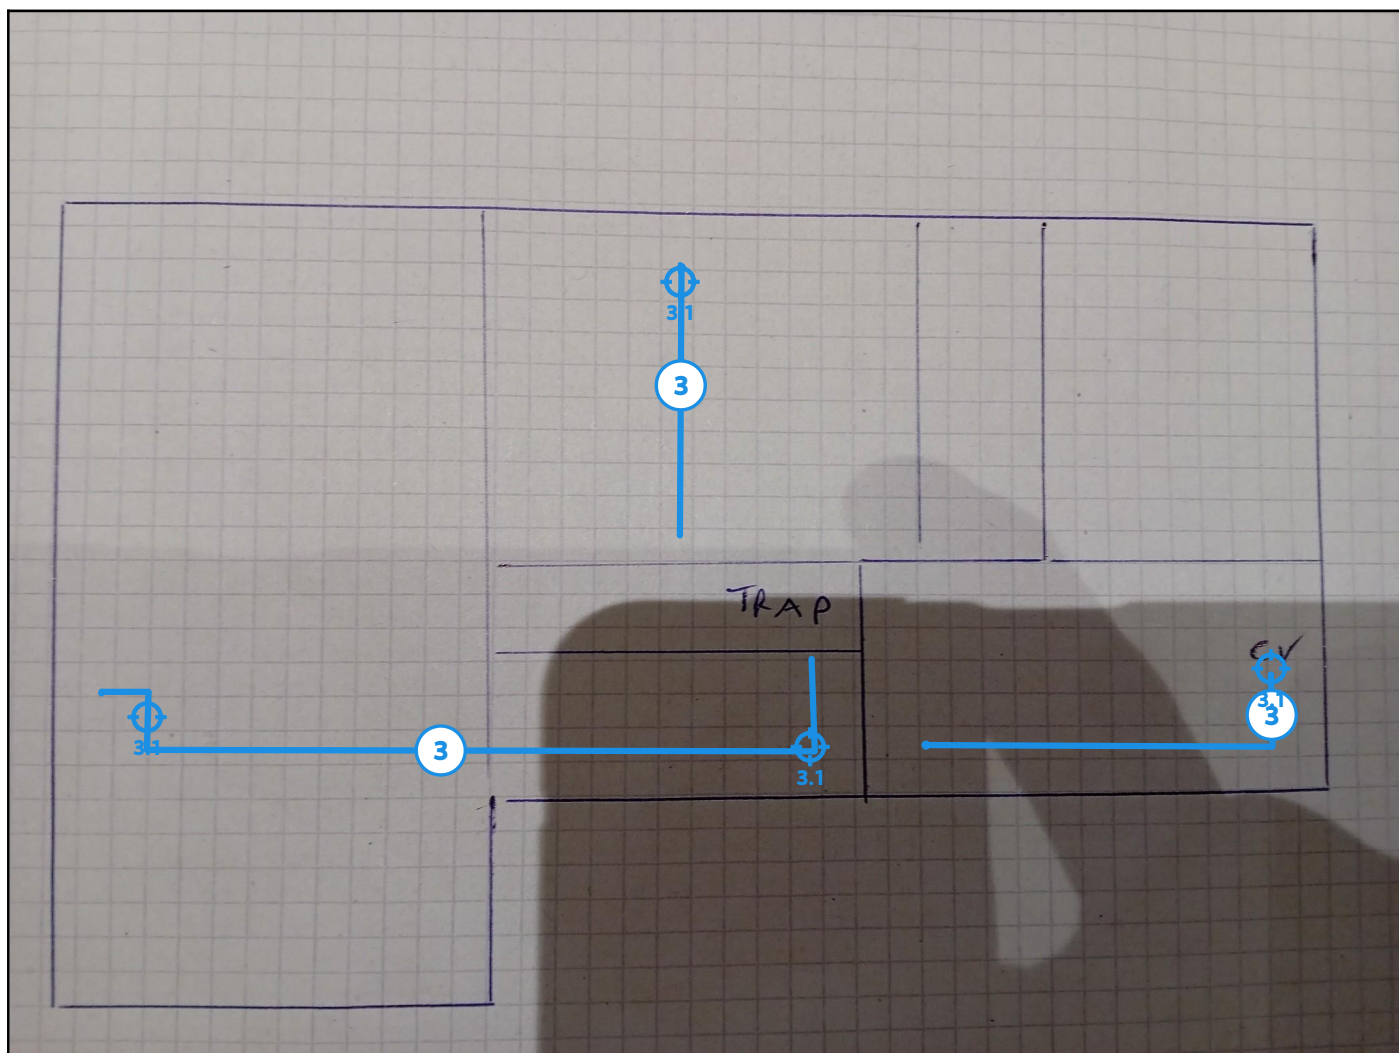
Plan 1.2: Kelder

Beschrijving	Type	Actie
3. Gipsisolatie leiding CV	Geen asbest	-
3.1 Code: S2 Gipsisolatie leiding CV	Mengmonster	-

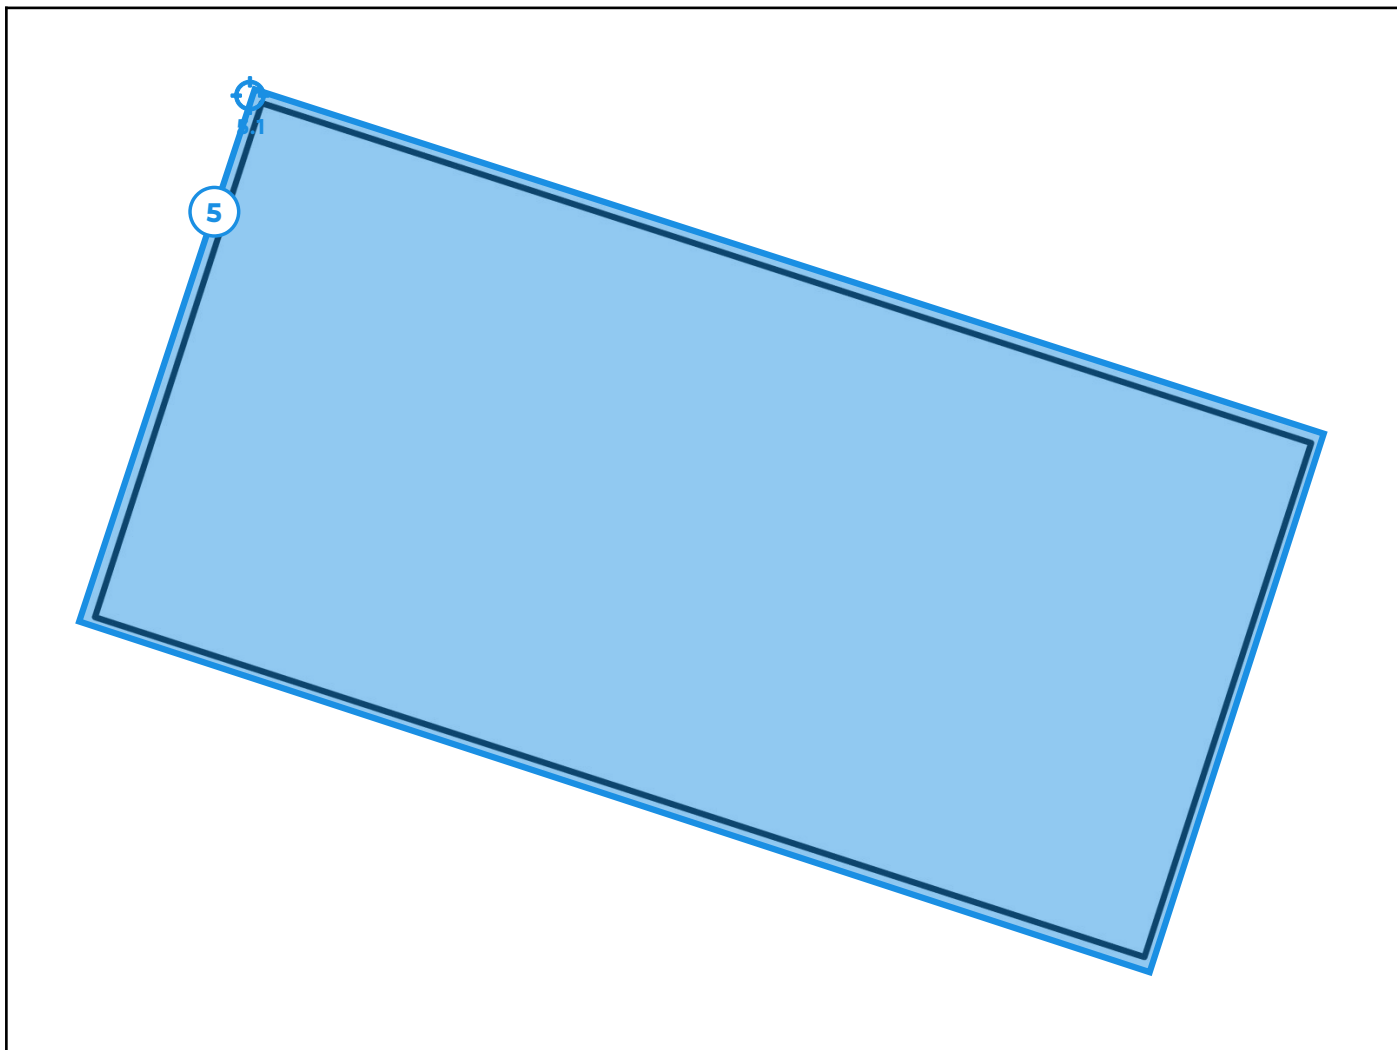
Plan 2.1: Poolhouse plan

Beschrijving	Type	Actie
5. Roofing plat dak poolhouse	Geen asbest	-
5.1 Code: S5 Roofing poolhouse	Puntmonster	-

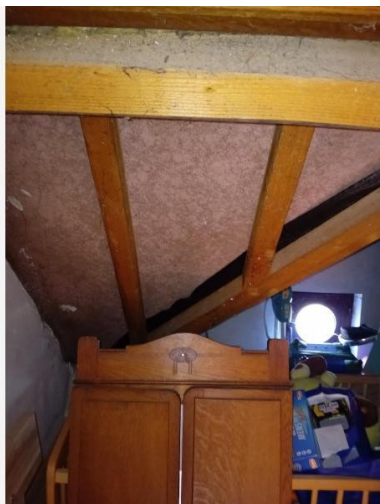
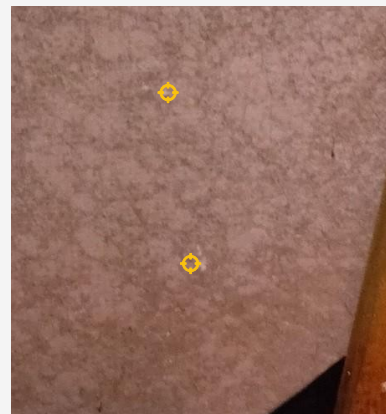
Het asbestmateriaal valt onder de mijlpaal van 2040.

Eindbeoordeling materiaalrisico	Zeer laag materiaalrisico en/of zeer lage kans op vezelvrijgave
---------------------------------	---

Gebondenheid	Categorie 1: hechtgebonden in oorsprong
Asbestsoort (vezeltype)	Alleen chrysotiel
Asbestconcentratie	Laag (< 50%)
Afschermingsgraad van het gehele materiaal	Geheel of deels (ook) vrij aan de binnenlucht
Toestand van het materiaal	Onbeschadigd, niet verweerd

#	Type	Referentie	Resultaat
1.1	Puntmonster	S1 Onderdak menuiserite	Chrysotiel

Beschrijving	Onderdak menuiserite
Omgeving	Binnen
Primaire drager	Schuin dak
Asbestmateriaal	Plaat, paneel, tablet - Type Menuiserite
Bindmiddel van asbestmateriaal	Cement
Gebondenheid op basis van bindmiddel	Hecht
Hoeveelheid (oppervlakte - dikte - aantal)	• 207,00 m ² - 0,30 cm - 1 stuk
Totaal volume	0,621 m ³

- Zorg voor een veilig beheer en verwijder dit asbestmateriaal wanneer het bij werken eenvoudig bereikbaar wordt. Controleer de toestand jaarlijks op wijzigingen.

- Eenvoudige handelingen: mag via doe-het-zelf of door werknemer(s) met opleidingsattest eenvoudige handelingen
n binnenruimtes mag u alleen hechtgebonden asbest verwijderen dat niet beschadigd is. Dat betekent dat het materiaal volledig intact is en er geen vrije asbestvezels zichtbaar zijn.

Opgelet: ook tijdens het verwijderen moet het asbest intact blijven.

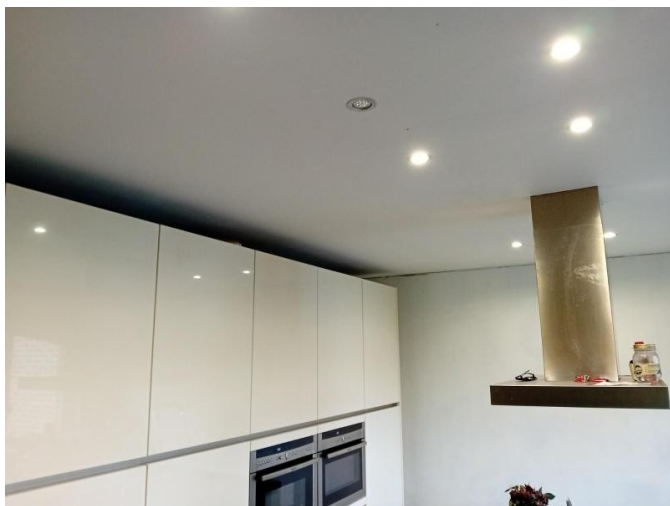
Plafond keuken + muren WC gelijkvloers + afwerking zolder = gyproc

Identificatiemethode	Vaststelling & expertise (niet-asbestverdacht)
----------------------	--

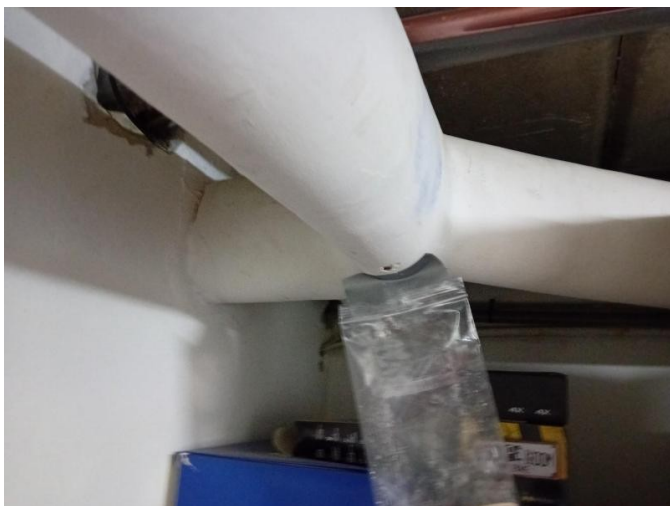
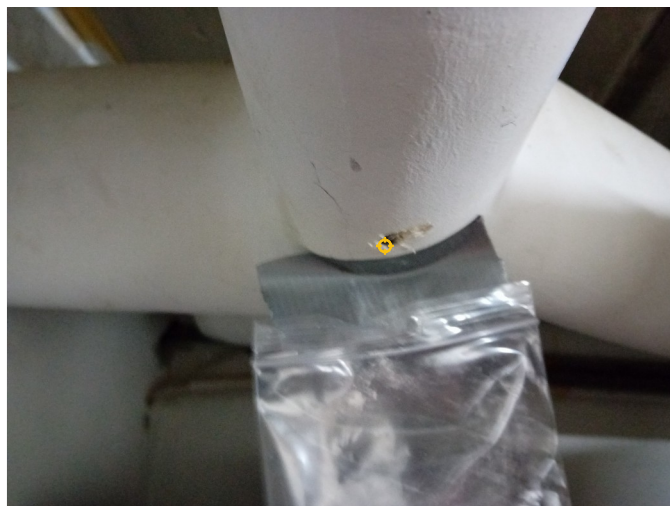
Geen asbest

#	Type	Referentie	Resultaat
3.1	Mengmonster	S2 Gipsisolatie leiding CV	Geen asbest

Beschrijving	Gipsisolatie leiding CV
Omgeving	Binnen
Primaire drager	Ruimteverwarming
Bindmiddel van materiaal	Gips - kalk

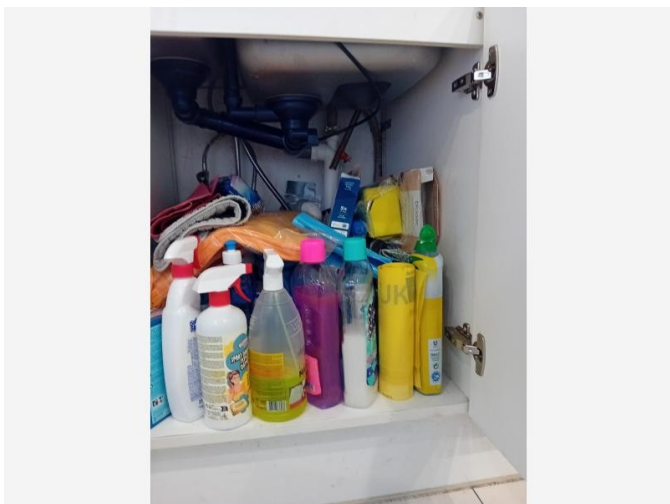
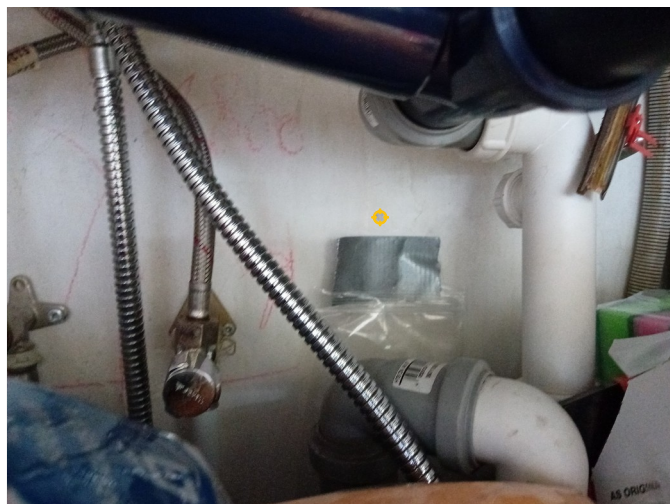
Fiche 4: Pleisterwerk muren

Geen asbest

#	Type	Referentie	Resultaat
4.1	Mengmonster	S3 Pleisterwerk muren	Geen asbest

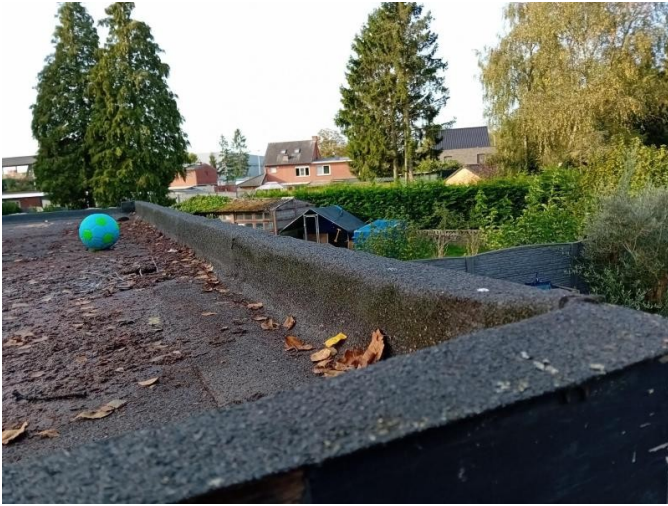
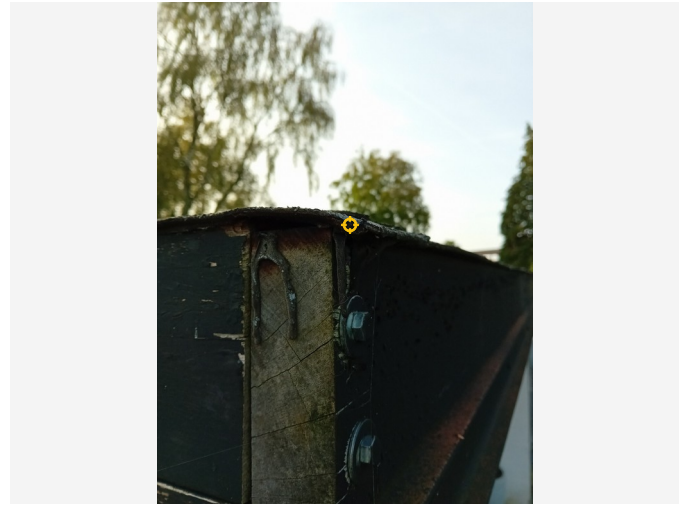
Fiche 5: Roofing plat dak poolhouse

Geen asbest

#	Type	Referentie	Resultaat
5.1	Puntmonster	S5 Roofing poolhouse	Geen asbest

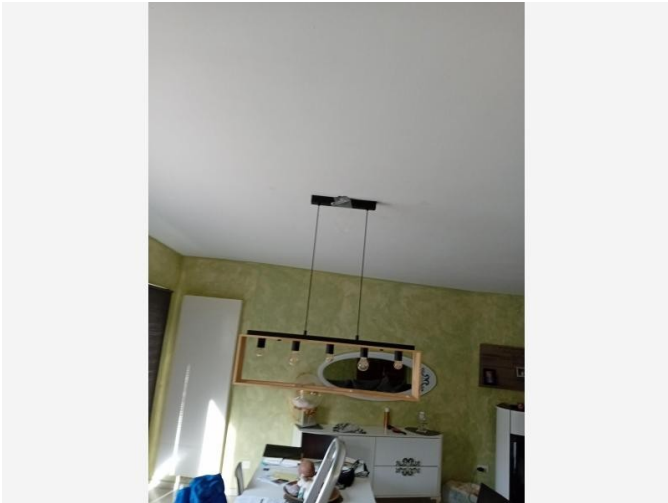
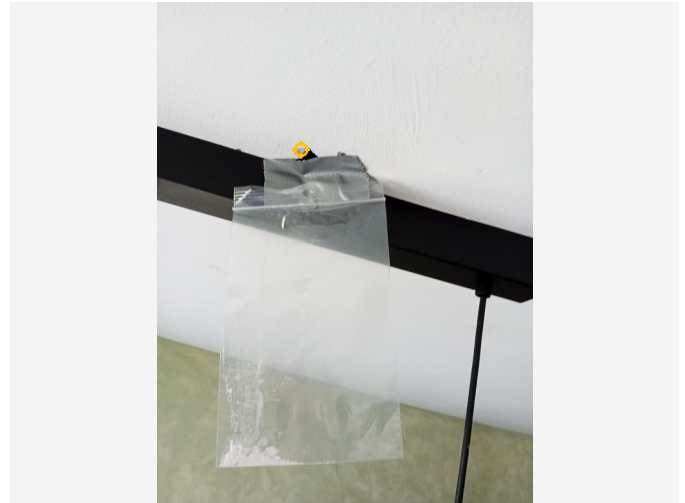
Fiche 6: Pleisterwerk plafond

Geen asbest

#	Type	Referentie	Resultaat
6.1	Mengmonster	S4 Pleisterwerk plafond	Geen asbest
