Asbestinventarisatetest

Wielewaalstraat 21, 3530 Houthalen-Helchteren

Attestnummer : 20240319-000459.000

Uitgegeven op : 19.03.2024

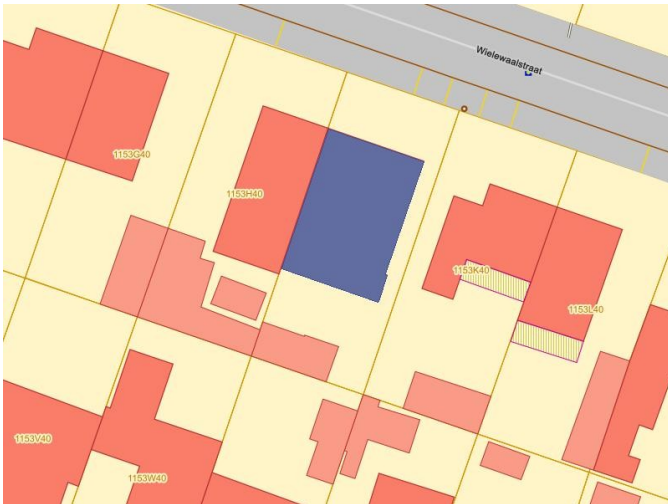
Zone 1: Hoofdgebouw

2 Asbestmaterialen

1 Beperkingen

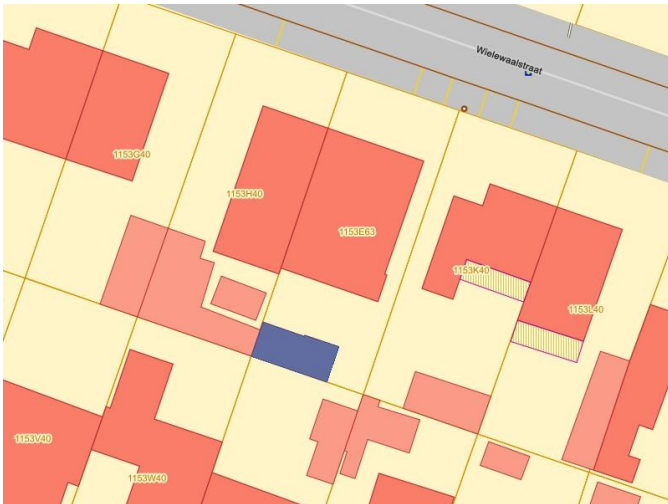
Zone 2: tuinhuis

- 1 Asbestmateriaal**
- 0 Beperking
- 0 Uitsluiting
- 0 Roerend goed
- 0 Puin, steenslag, (water)bodem
- 1 Advies**
- 0 Geen asbest
