# Asbestinventarisatetest

Larixenstraat 45, 3530 Houthalen-Helchteren

Attestnummer : 20240319-000466.000

**Niet-asbestveilig**

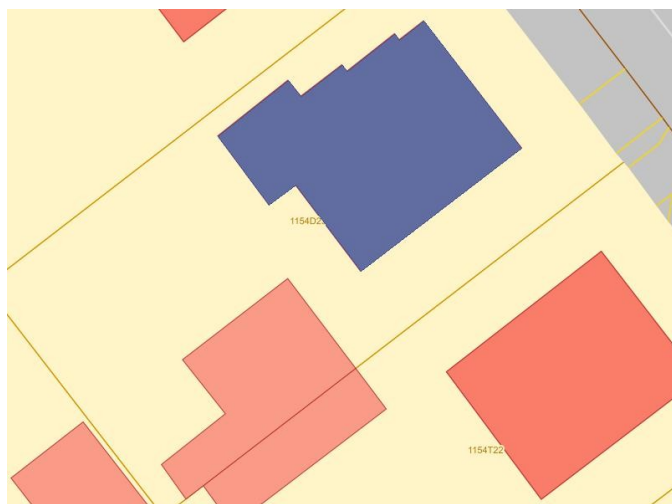
## Zone 1: Hoofdgebouw

Tijdens de inspectie vastgesteld:

- 2 Asbestmaterialen**
- 0 Beperkingen
- 0 Uitsluitingen
- 0 Roerende goederen
- 0 Puin, steenslag, (water)bodem
- 4 Adviezen**
- 2 Geen asbest**

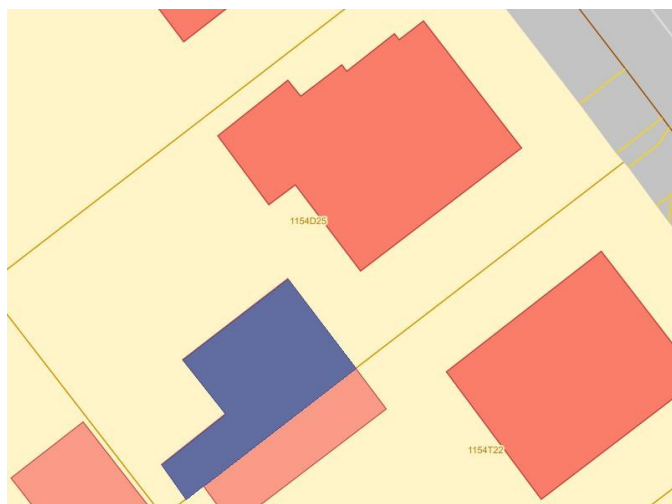
## Zone 2: Bijgebouw

Tijdens de inspectie vastgesteld:

- 0 Asbestmaterialen
- 0 Beperkingen
- 0 Uitsluitingen
- 0 Roerende goederen
- 0 Puin, steenslag, (water)bodem
- 0 Adviezen
- 0 Geen asbest
