Asbestinventarisatetest

Weg naar Zwartberg 18/2, 3530 Houthalen-Helchteren

Attestnummer : 20231016-000484.000

Uitgegeven op : 16.10.2023

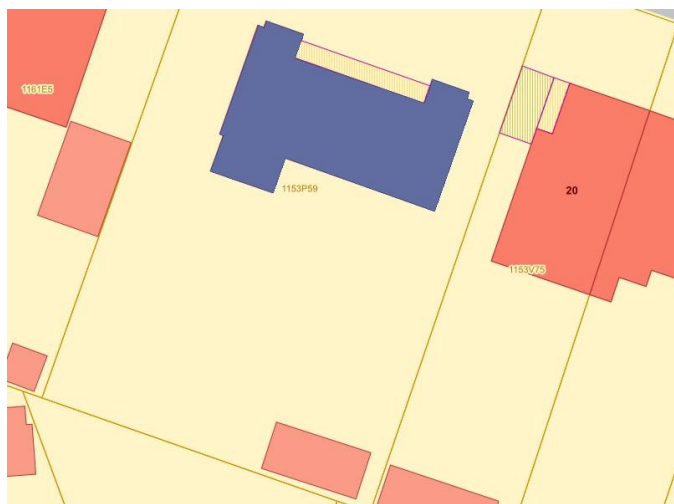
Zone 1: Woning bus 2

- 1 Asbestmateriaal**
- 0 Beperking
- 0 Uitsluiting
- 0 Roerend goed
- 0 Puin, steenslag, (water)bodem
- 1 Advies**
- 3 Geen asbest**

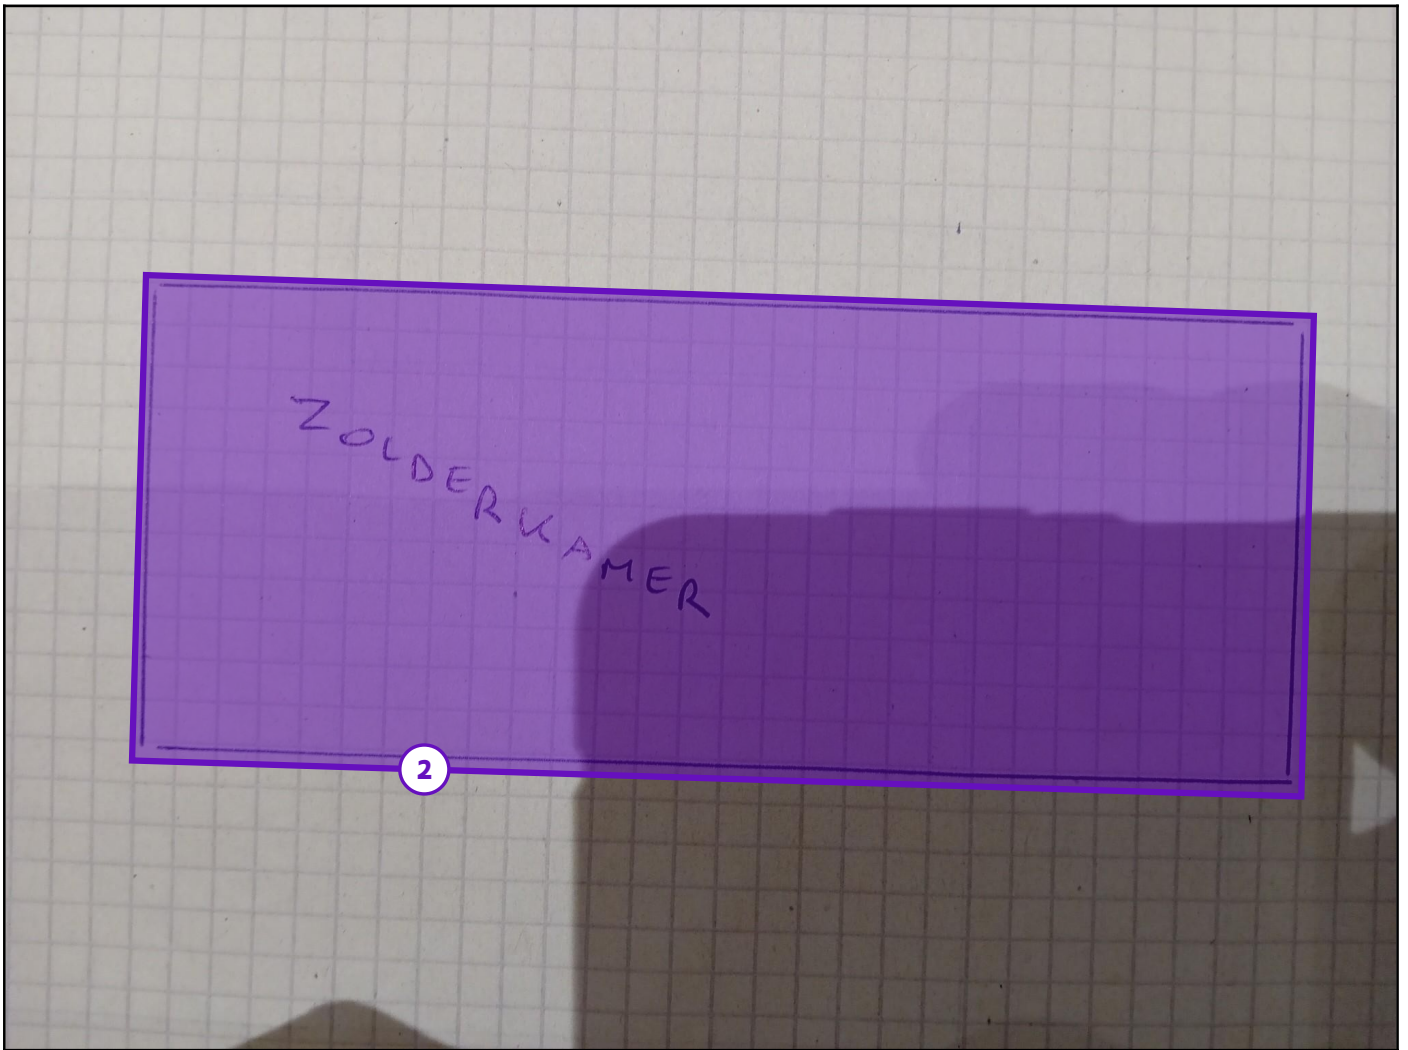
Plan 1.3: Zolder

Beschrijving	Type	Actie
2. Gyproc	Advies	-

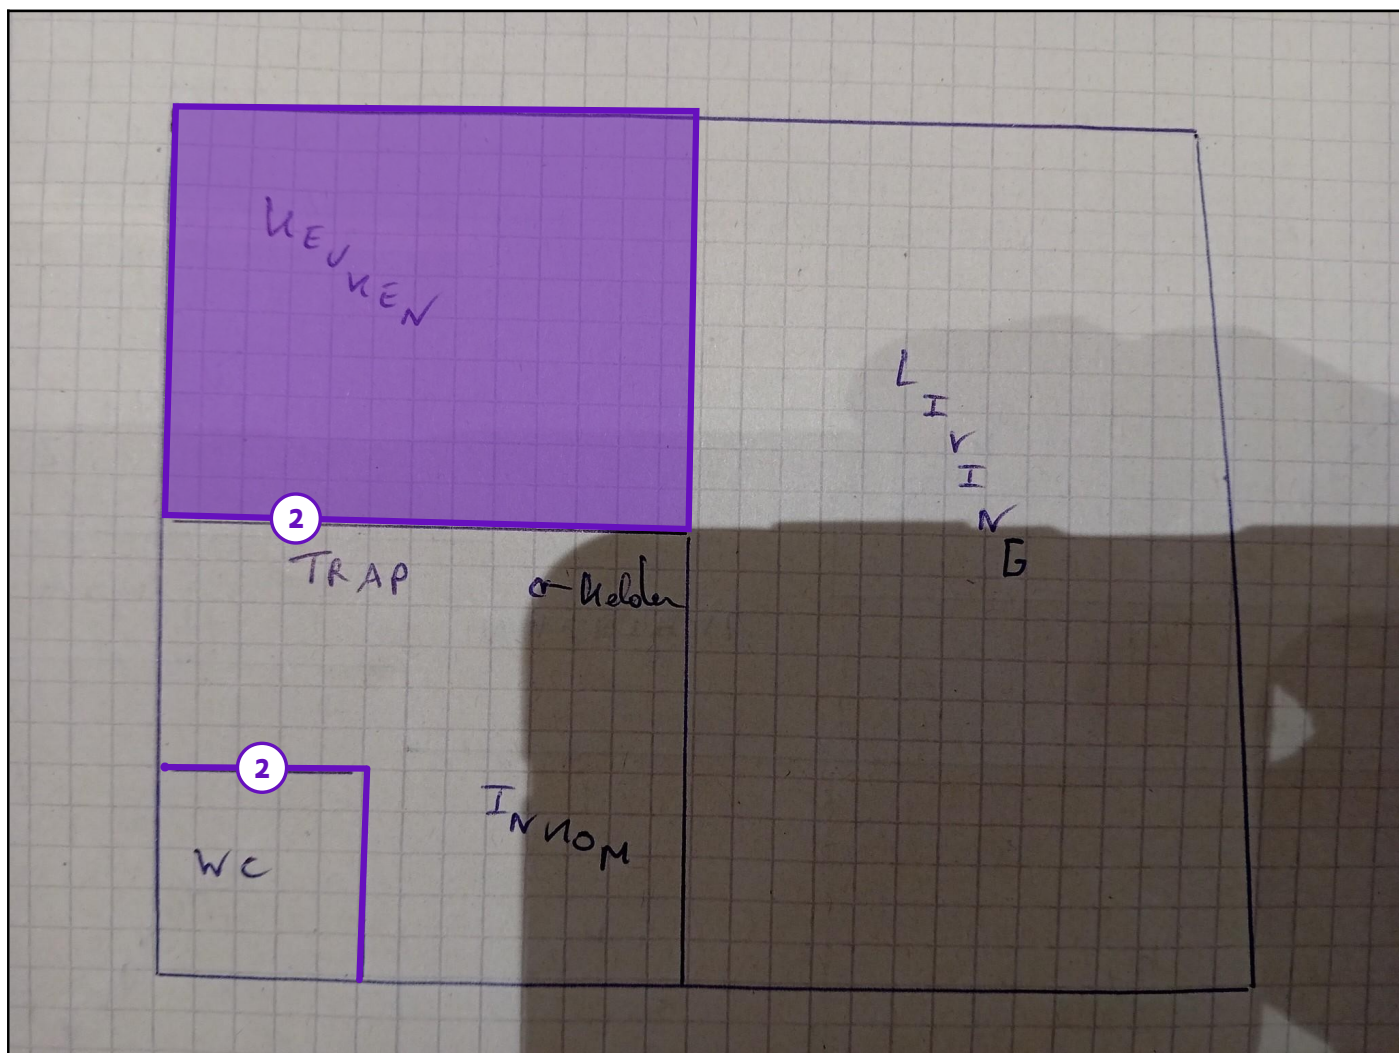
Plan 1.4: Grondplan

Beschrijving	Type	Actie
2. Gyproc	Advies	-

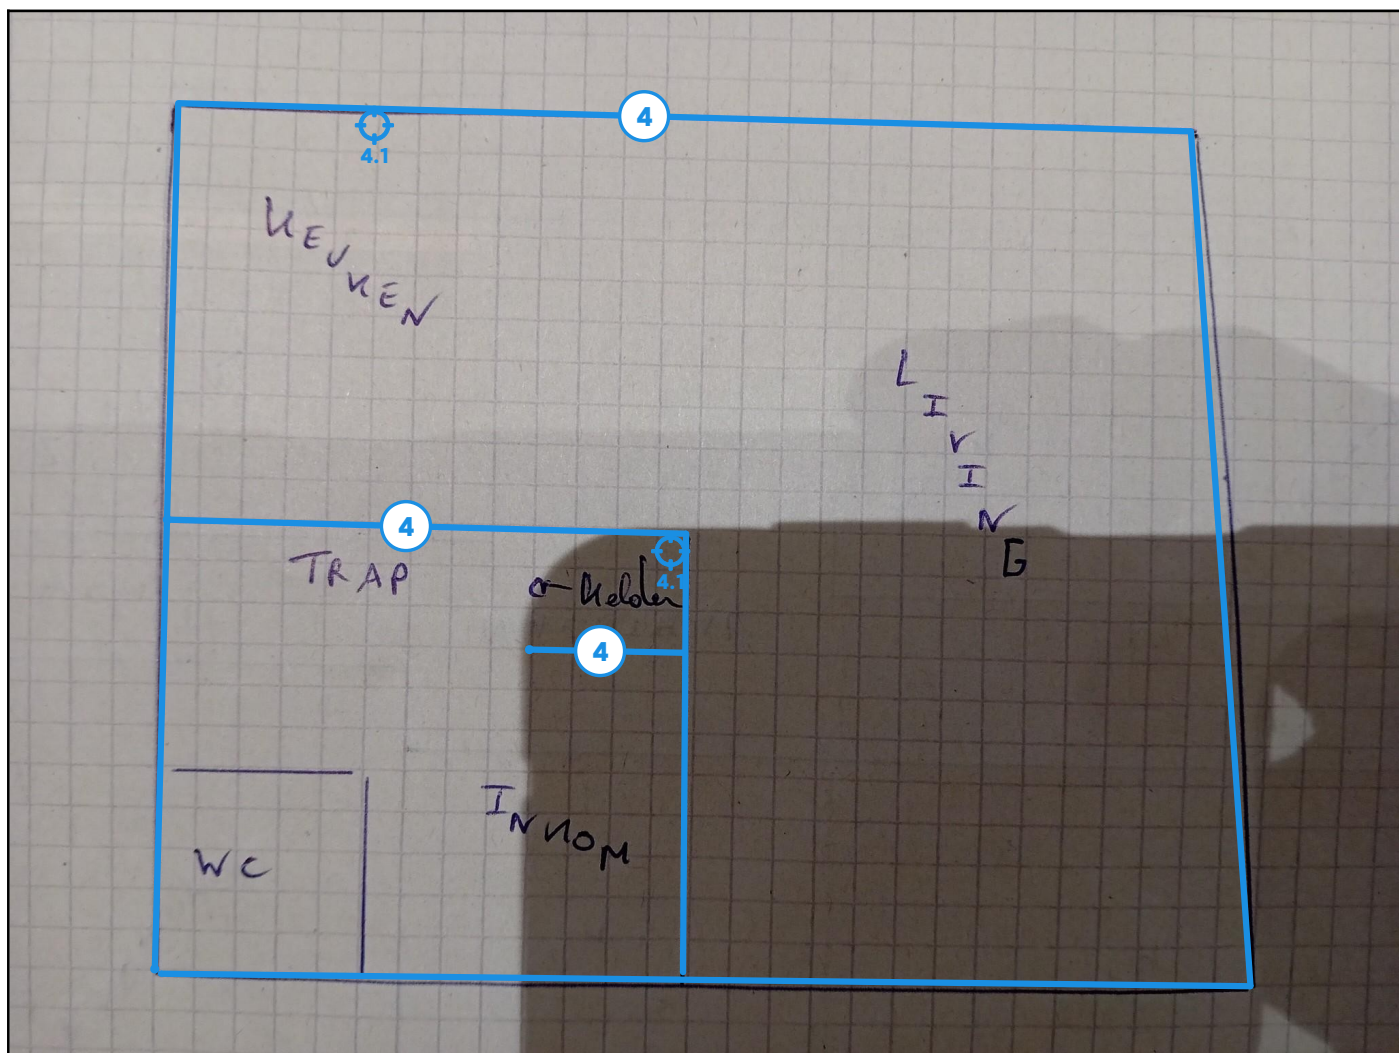
Plan 1.5: Grondplan: pleister muren

Beschrijving	Type	Actie
4. Pleisterwerk muren	Geen asbest	-
4.1 Code: S3 Pleisterwerk muren	Mengmonster	-

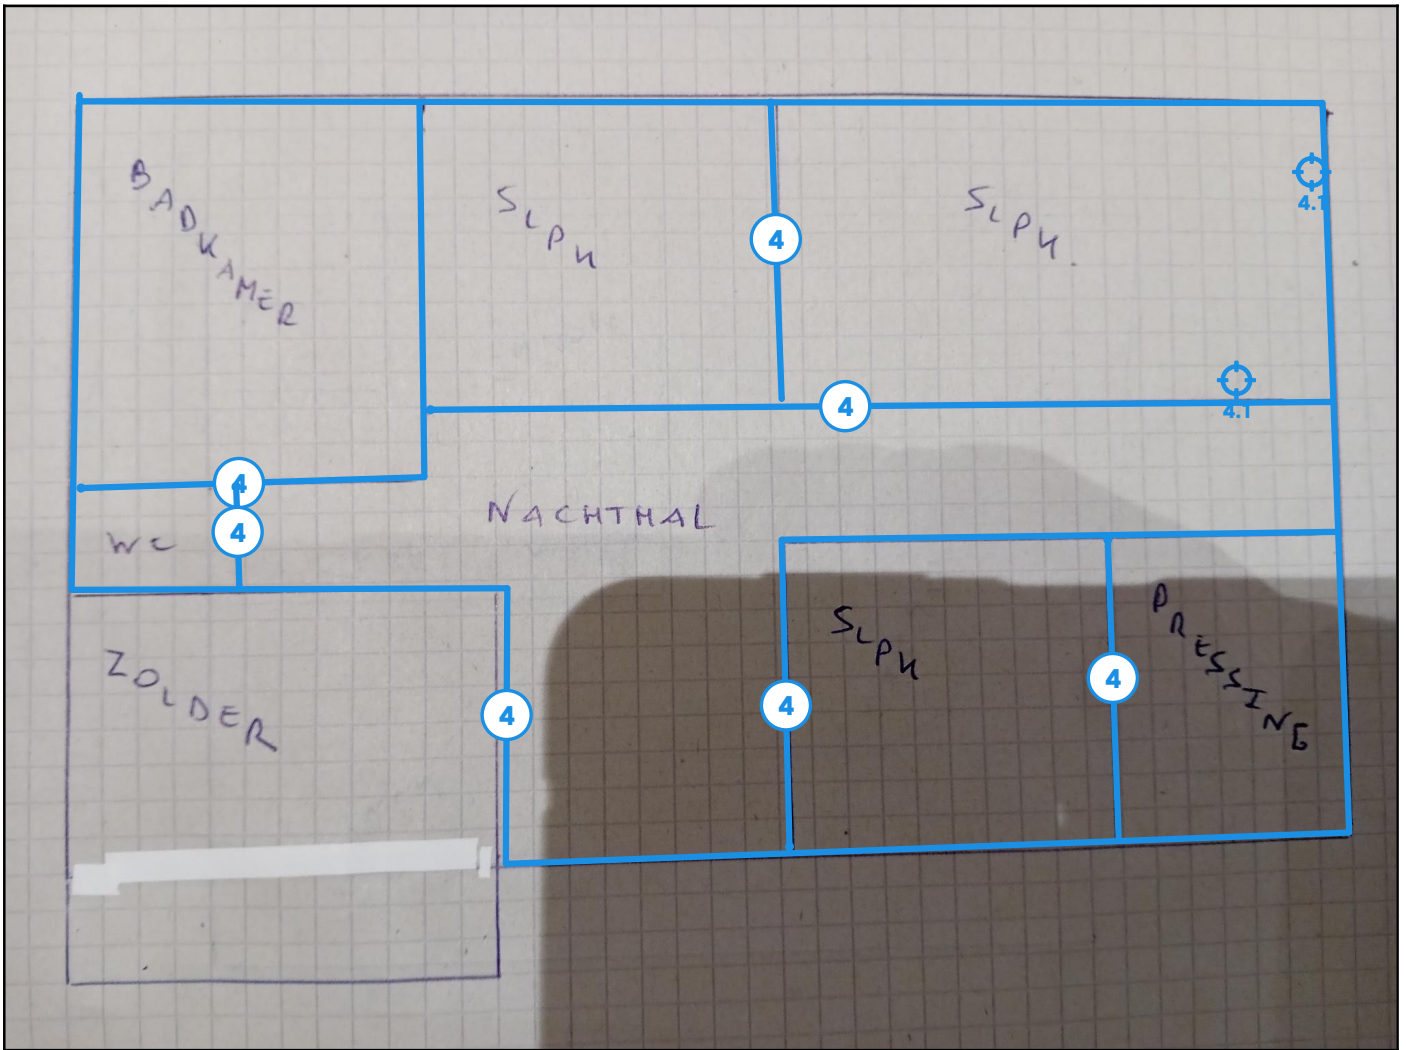
Plan 1.6: Verdieping: pleister muren

Beschrijving	Type	Actie
4. Pleisterwerk muren	Geen asbest	-
4.1 Code: S3 Pleisterwerk muren	Mengmonster	-

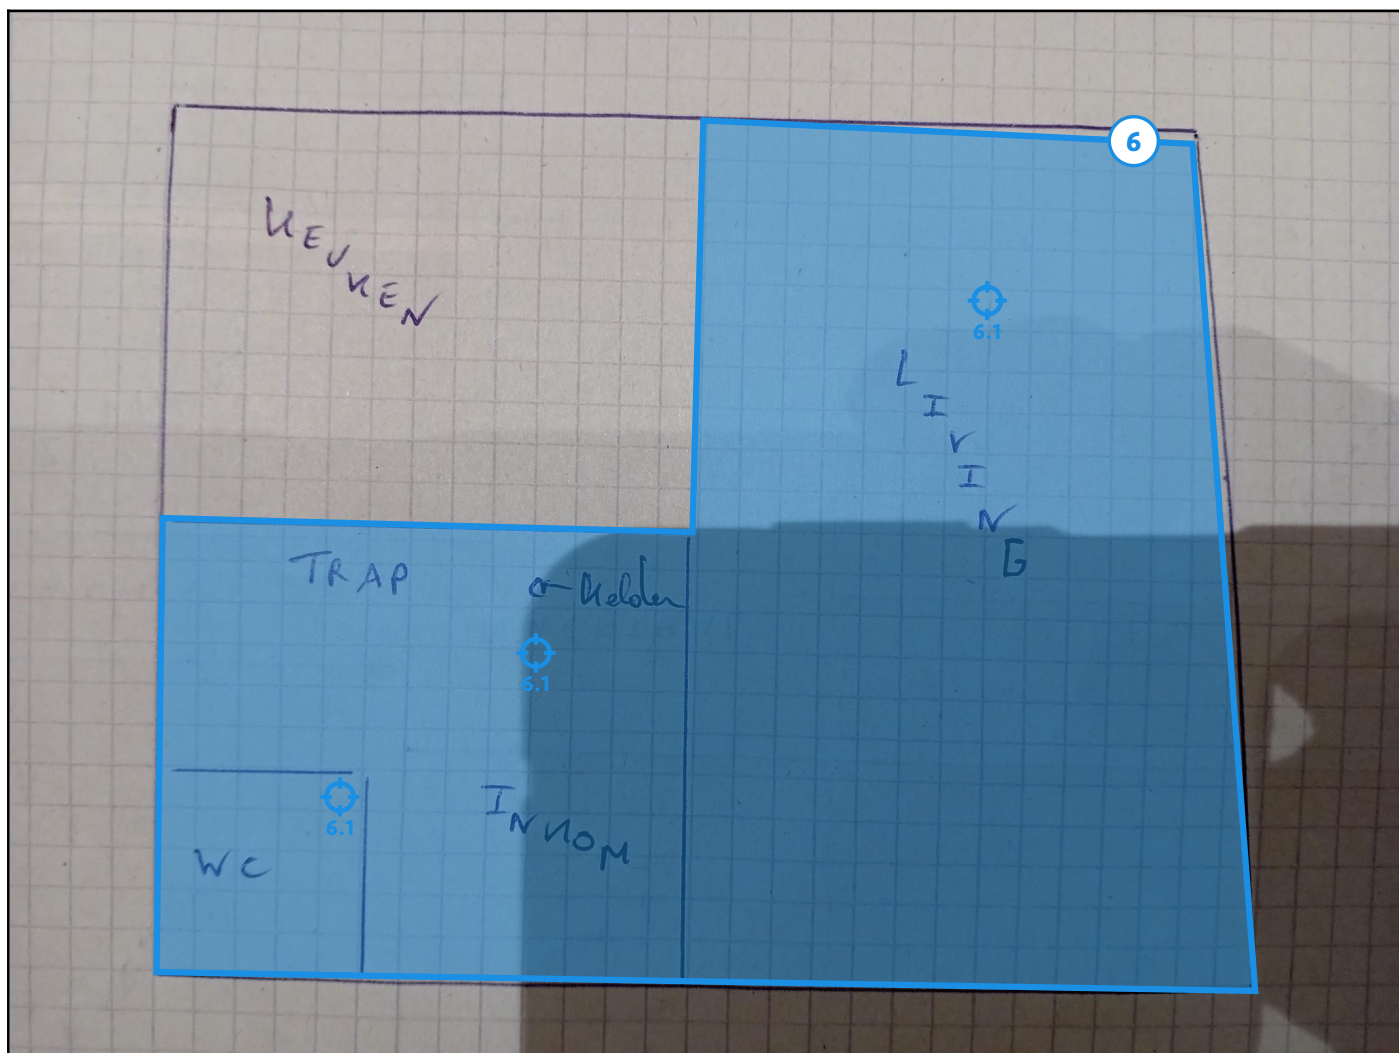
Plan 1.7: Grondplan: pleister plafond

Beschrijving	Type	Actie
6. Pleisterwerk plafond	Geen asbest	-
6.1 Code: S4 Pleisterwerk plafond	Mengmonster	-

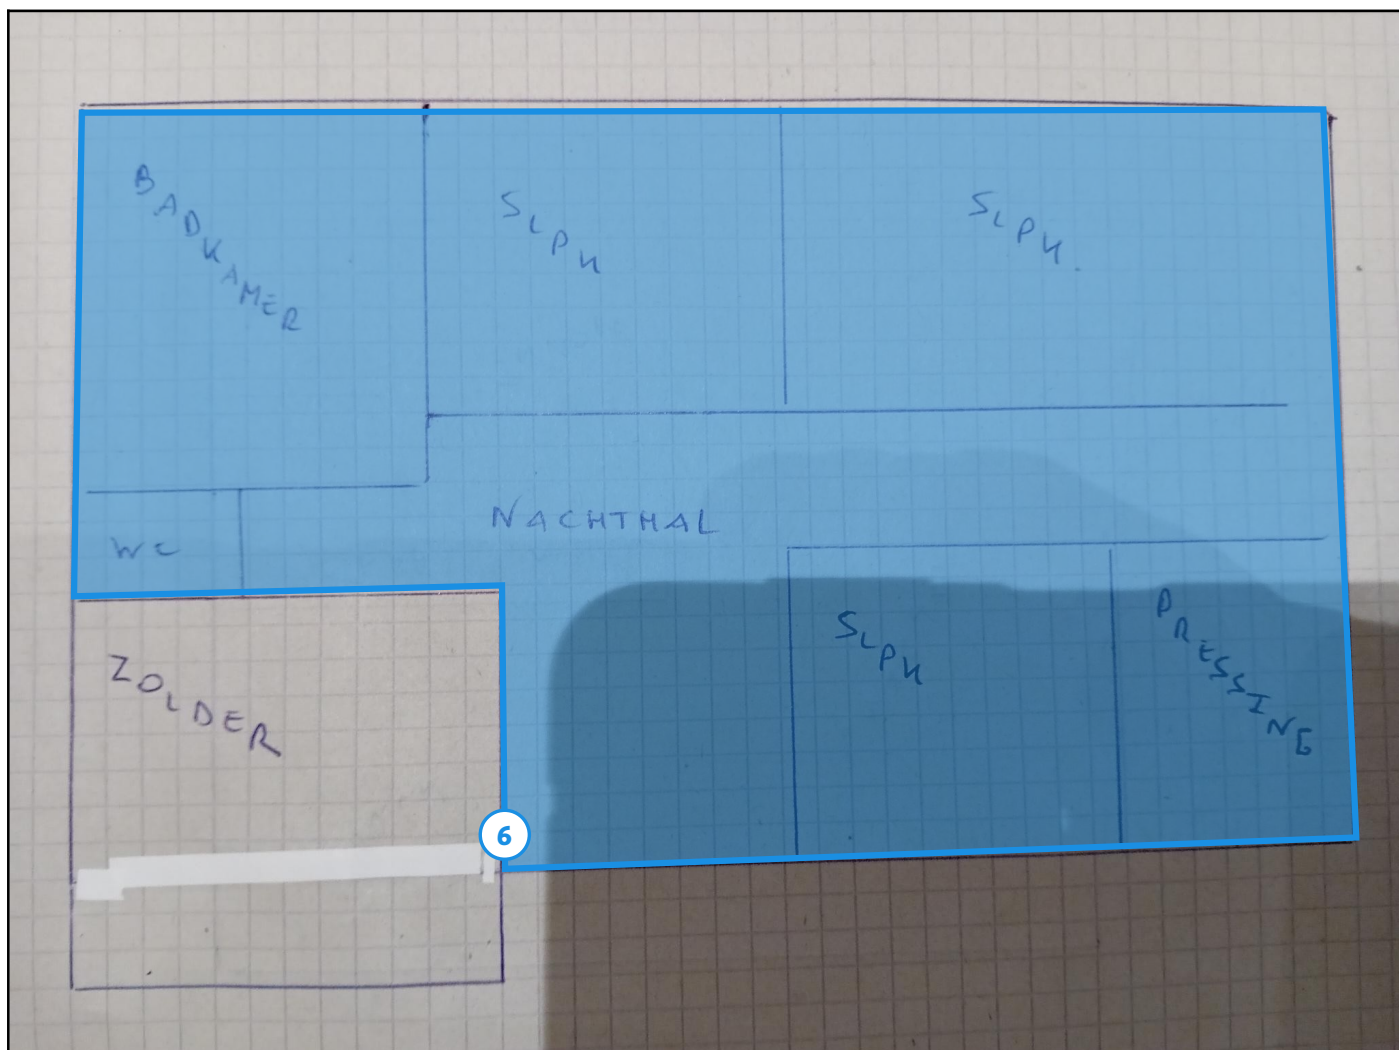
Plan 1.8: Verdieping: pleister plafond

Beschrijving	Type	Actie
6. Pleisterwerk plafond	Geen asbest	-

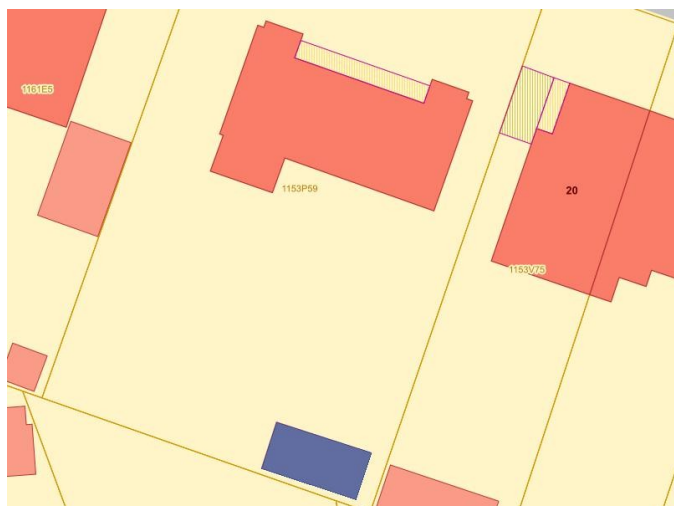
Zone 2: Poolhouse

- 0 Asbestmaterialen
- 0 Beperkingen
- 0 Uitsluitingen
- 0 Roerende goederen
- 0 Puin, steenslag, (water)bodem
- 0 Adviezen
- 1 Geen asbest**
